Kemakta AR 2011-05

# **Riskbedömning och kompletterande undersökningar vid FFV:s fd tvätteri på fastighet Långsele 2:105 i Långsele, Sollefteå kommun**

Del av huvudstudie

2012-04-23

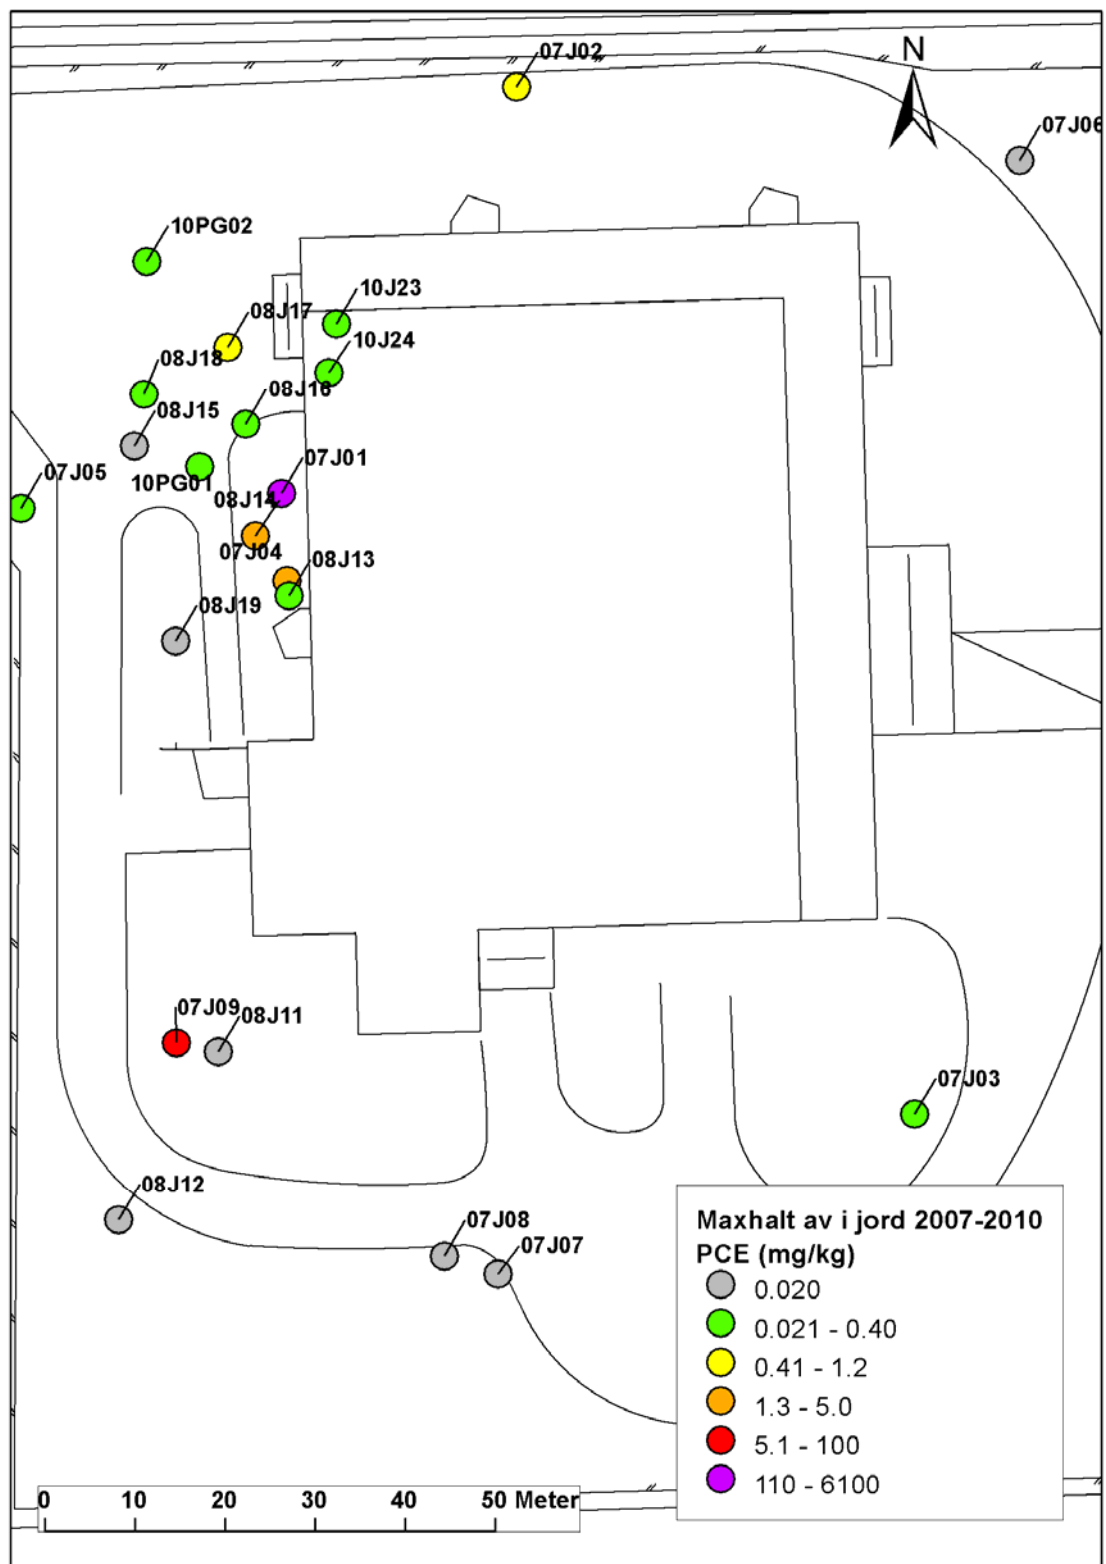
Triklloreten (TCE) påvisas i samma prov som den högsta PCE-halten påvisas. Halten överskrider det generella riktvärdet för MKM (0,6 mg/kg TS) med en faktor fem. Förekomsten av TCE indikerar en pågående nedbrytning, deklorering, av PCE. Inga andra klorerade alifater detekteras i halter över rapporteringsgräns.

Figur 5-2 PCE-halter i jord (mg/kg TS). Baserat på mätningar utförda under 2007-2010. Maxhalten i respektive provpunkt redovisas i figuren.

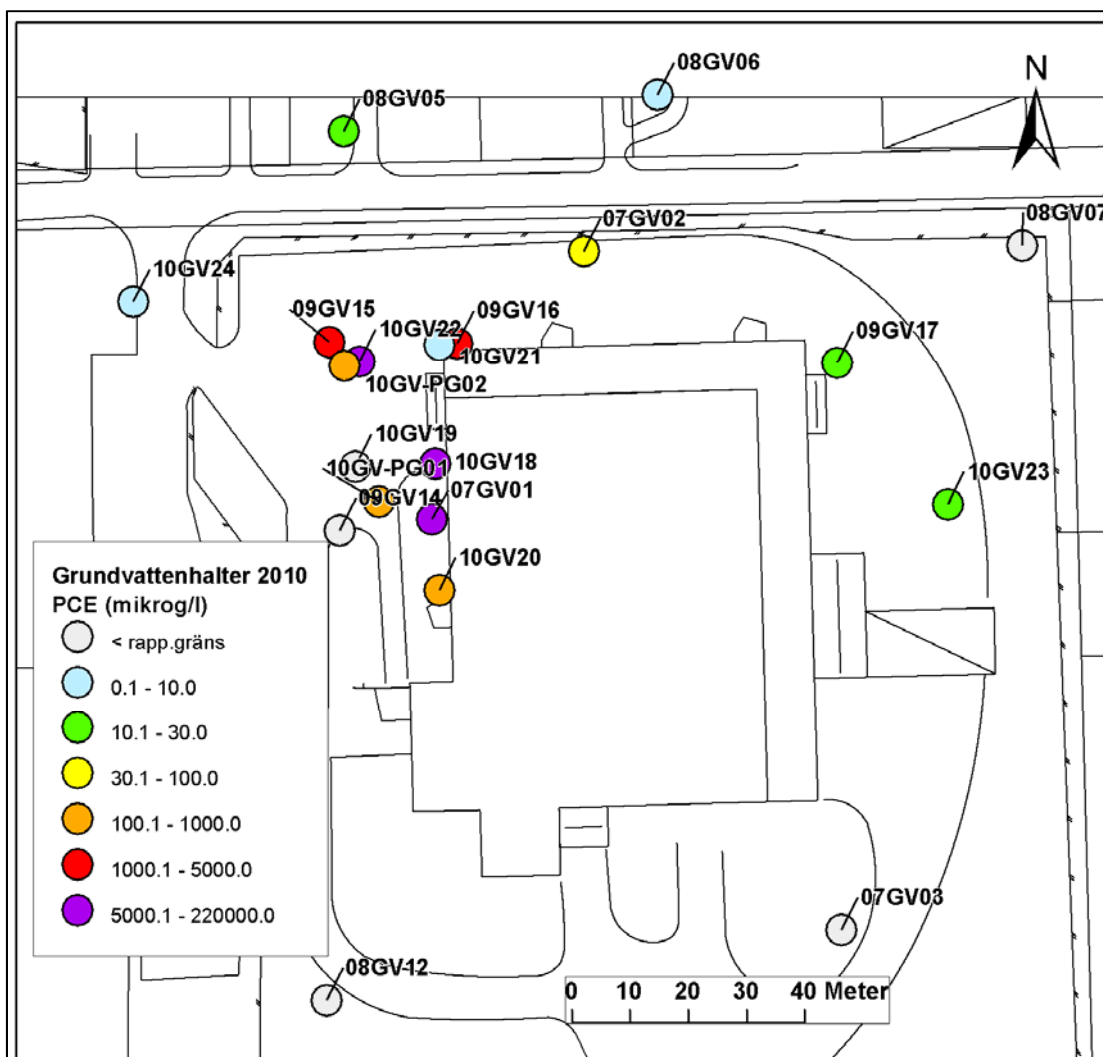
Analyser av grundvatten inom fastighet Långsele 3:128 i samhällets norra del, där kemtvätten ursprungligen var lokaliserad, visar på förekomst av PCE. Maximalt uppmätt halt är 7 µg/l, se bilaga 6. Klorerade lösningsmedel skall enligt uppgift dock inte ha börjat användas förrän tvätten flyttade till den nuvarande fastigheten.

Figur 5-3 PCE-halter i grundvatten. Baserat på mätningar utförda under 2010.

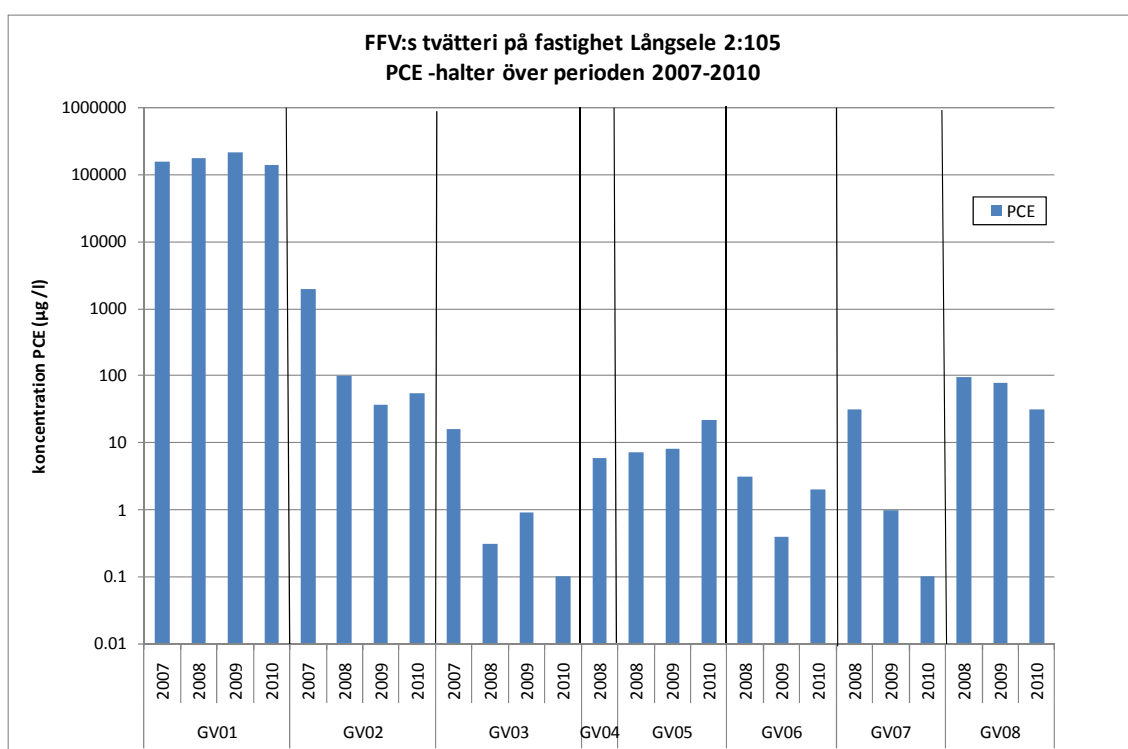
*Figur 5-4 Koncentrationer av PCE i grundvattenrör där mätningar genomförts sedan 2007/2008. Observera att diagrammet är i logaritmerat.*

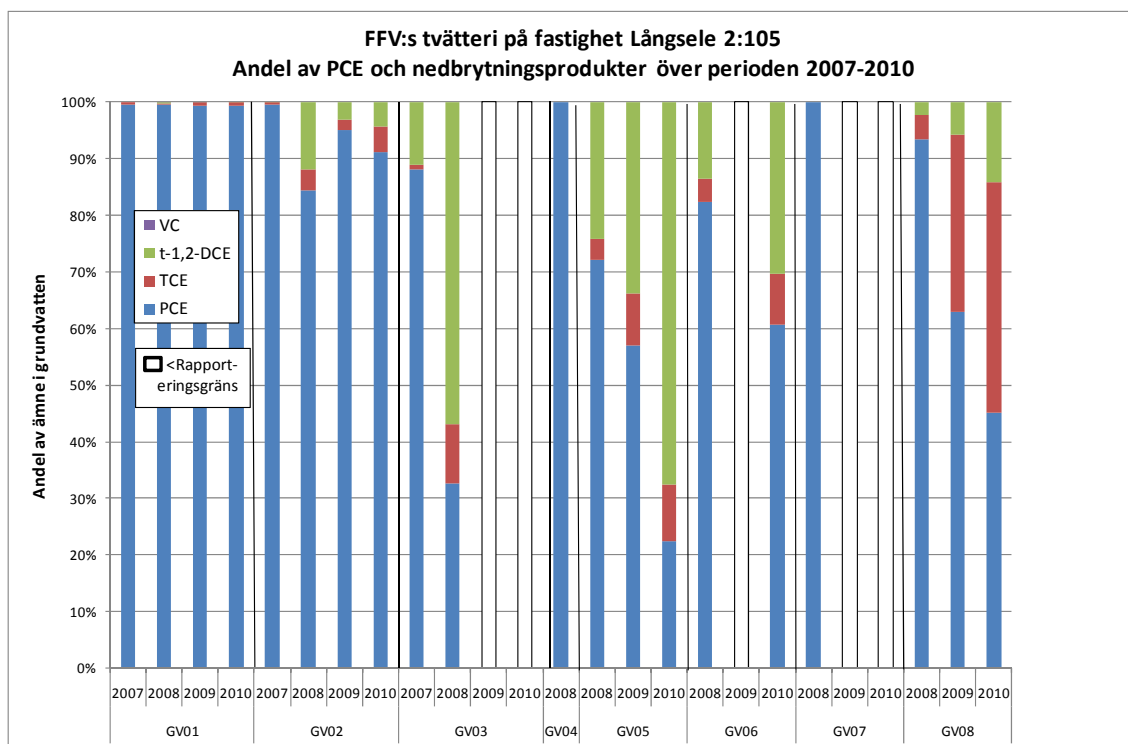
Förekomsten av TCE, DCE (dikloreten) och VC (vinylklorid) tyder på en pågående nedbrytning av PCE, sk deklorering.

*Figur 5-5 Förhållande mellan PCE och dess nedbrytningsprodukter i grundvattenrör där mätningar genomförts sedan 2007/2008.*

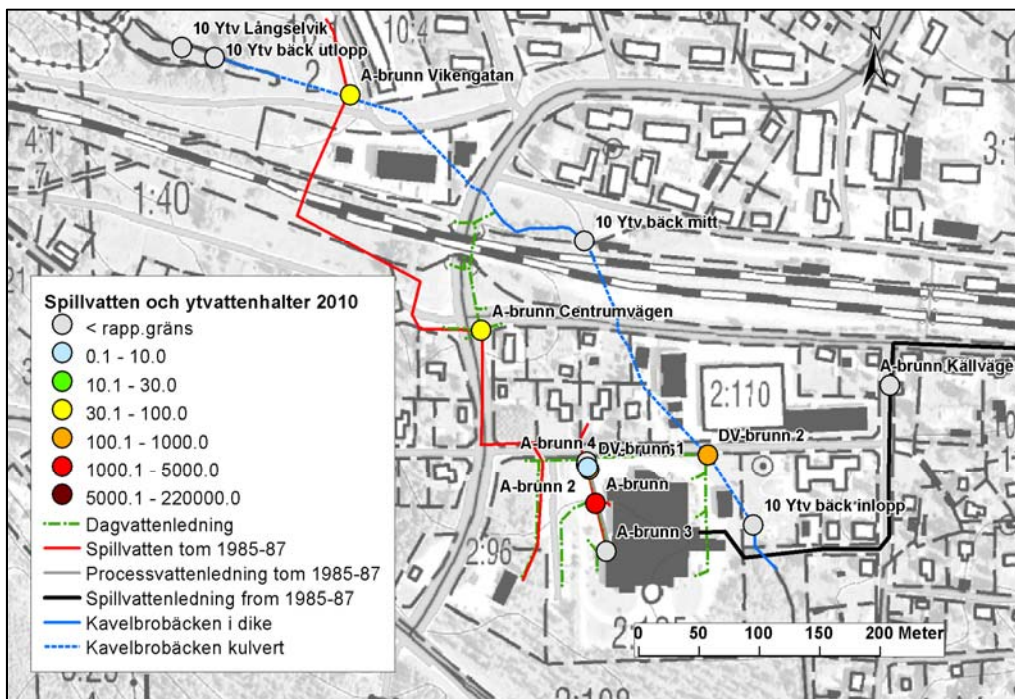
Figur 5-6 Översikt av provtagna spill- och dagvattenbrunnar samt ytvattenprovpunkter i samhället. Halter av PCE redovisas i µg/l. Provtagning genomförd 2010.

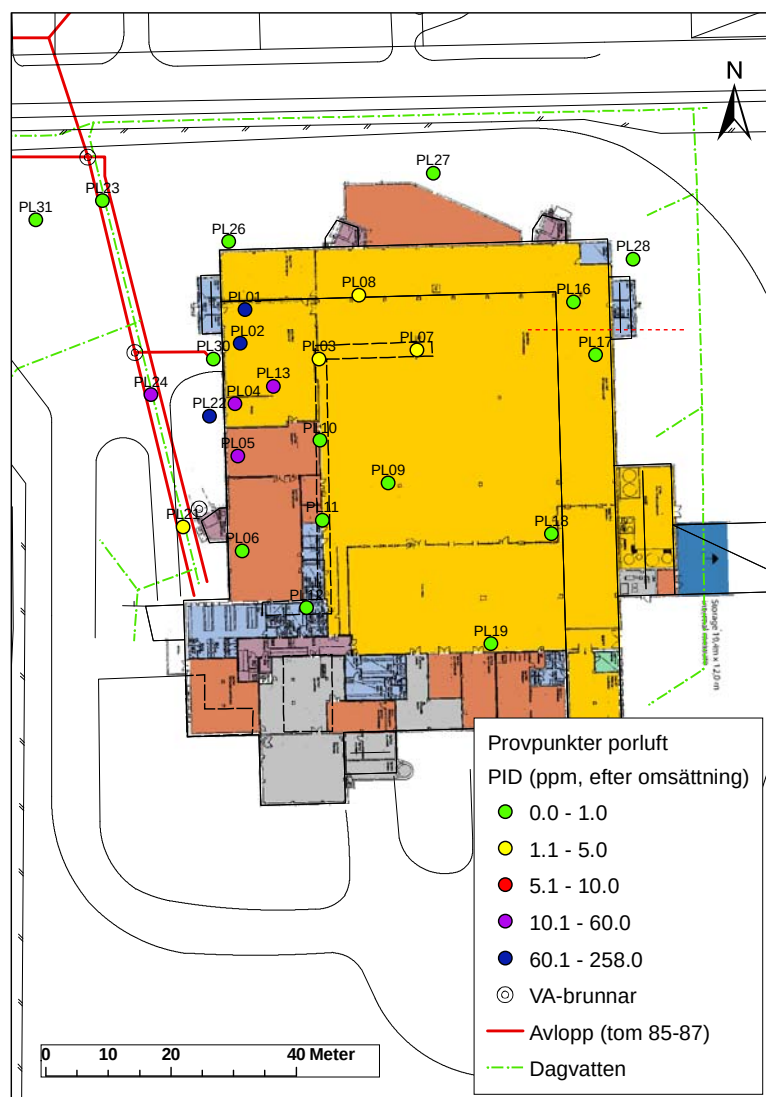
Figur 5-7 Uppmätta halter av flyktiga föroreningar med PID 2009. Underlagskarta WSP, 2008.

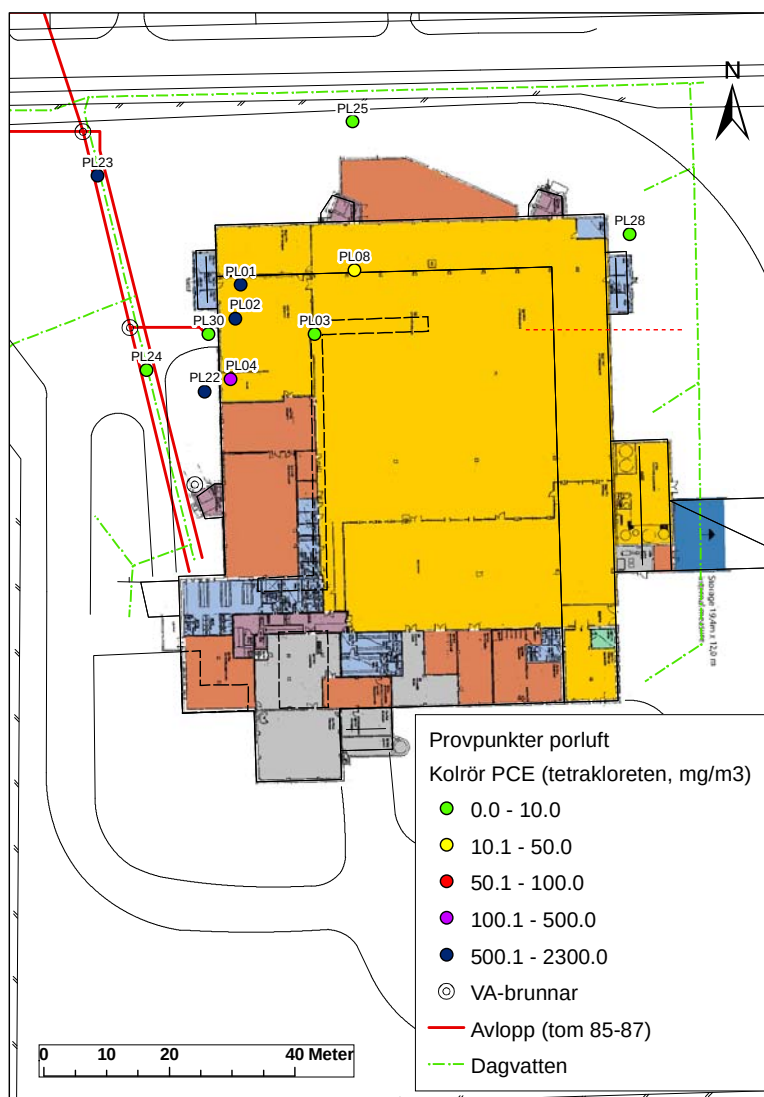
Figur 5-8 Uppmätta halter av PCE i porluft 2009. Kolrörsanalys.  
Underlagskarta WSP, 2008.

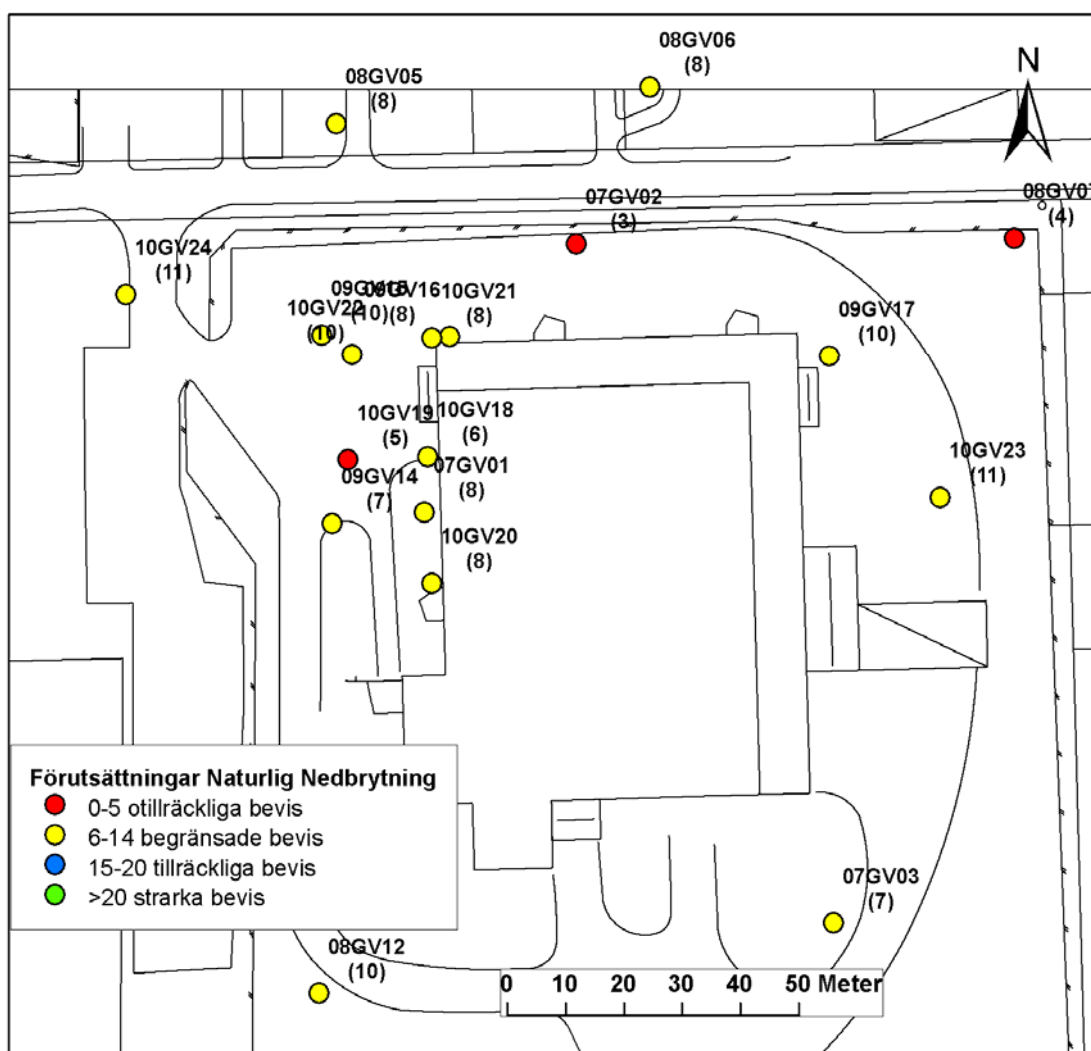
Figur 6-2 Förutsättningar för naturlig nedbrytning enligt Wiedermeier (1998).

I figur 6-2 framgår att endast begränsade bevis finns för naturlig nedbrytning av klorerade alifater i de flesta rören, d v s förutsättningar kan bedömas som svaga.

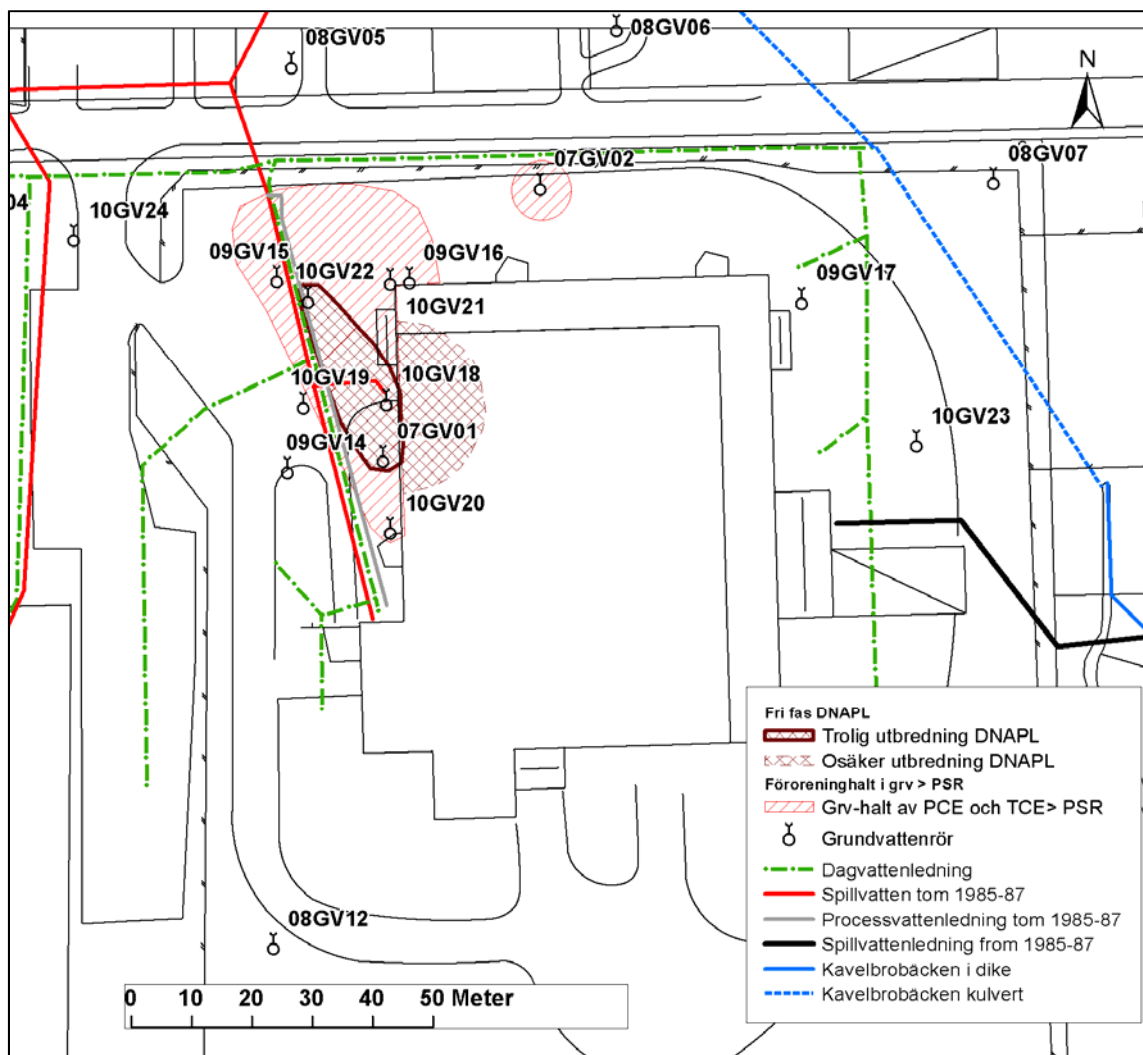
Sammantaget görs bedömningen att utbredningen av PCE fri fas är mycket begränsad. Påvisad porlufterhalt i direkt anslutning till betongkaret tyder på att det inte förekommer någon fri fas direkt under karet utan att den har spridits till området direkt utanför byggnadens västra fasad. Dock kan residualhalter förekomma i marken i anslutning till betongkaret. Det område som bedöms kunna vara förorenat med PCE i fri fas redovisas i Figur 6-5.

Figur 6-5 Bedömd utbredning av PCE i fri fas samt områden där klorerade alifater har påvisats i halter över platsspecifikt riktvärde (PSR) för grundvatten.
