# FÖRSTA RESULTATEN FRÅN MILJÖUNDERSÖKNINGAR VID FÖRE DETTA ÅRYDS GLASBRUK

maj 2018

## Jordprovtagningar hösten 2017

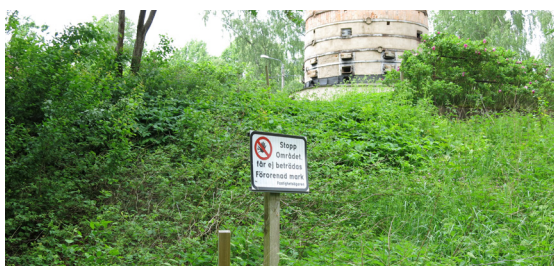
Resultat från jordprovtagningar bekräftar höga halter av arsenik och bly i jord vid två tidigare konstaterade platser med höga halter av metaller; slänten mellan rostugnen och masugnen, (Bild 1) och strandområdet, (Bild 2). Resultat från första provtagningsomgången av grundvatten har inte visat några förhöjda halter av metaller.

Bild 1 Slänten (glastippen) mellan rostugnen och masugnen och varningsskylt. Foto: SGU.

Flera fältmätningar av metaller och ytliga jordprover ska samlas in under maj 2018 för att få bättre avgränsning vid dessa två platser där halterna av arsenik och bly är höga. Övriga grundvatten-, ytvatten och sedimentprover ska samlas in enligt provtagningsplanen under hela 2018. I slutet av året ska riskbedömningen genomföras.

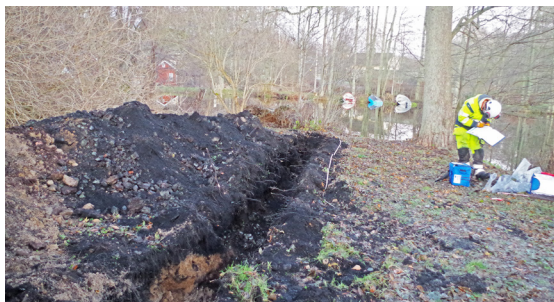
Bild 2 Schaktprovtagning inom strandområdet med järnslag från före detta järnbruket och glasavfall från före detta glasbruket. Foto: Museiarkeologi sydost/Kalmar läns museum.

I samband med schaktprovtagningen genomfördes en arkeologisk undersökning. I flera schakter påträffades det järnslag. Förutom lämningar från glashyttan intill stranden påträffades även glasavfall från reparationer av glasugnar som deponerats som utfyllnads-material.

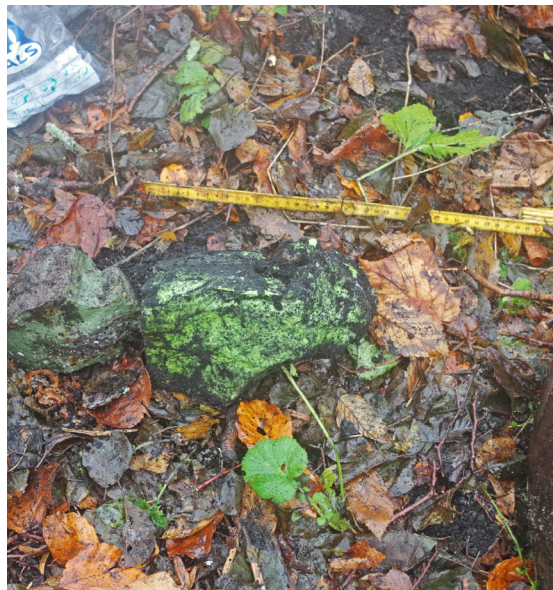
Bild 3. I utfyllnadslagren vid sjön fanns större bitar av grön glas-massa från glasbrukets ugnar. Foto: Museiarkeologi sydost/Kalmar läns museum.
