**Skogsvårdsstyrelsens f.d. skogsplantskola i Deje, Forshaga kommun**

UPPDRAGSNUMMER 13007032-001

**FÖRSTUDIE, ÖVERSIKTLIG MILJÖTEKNISK MARKUNDERSÖKNING INOM OMRÅDE VÄSTRA  
DEJEFORS**

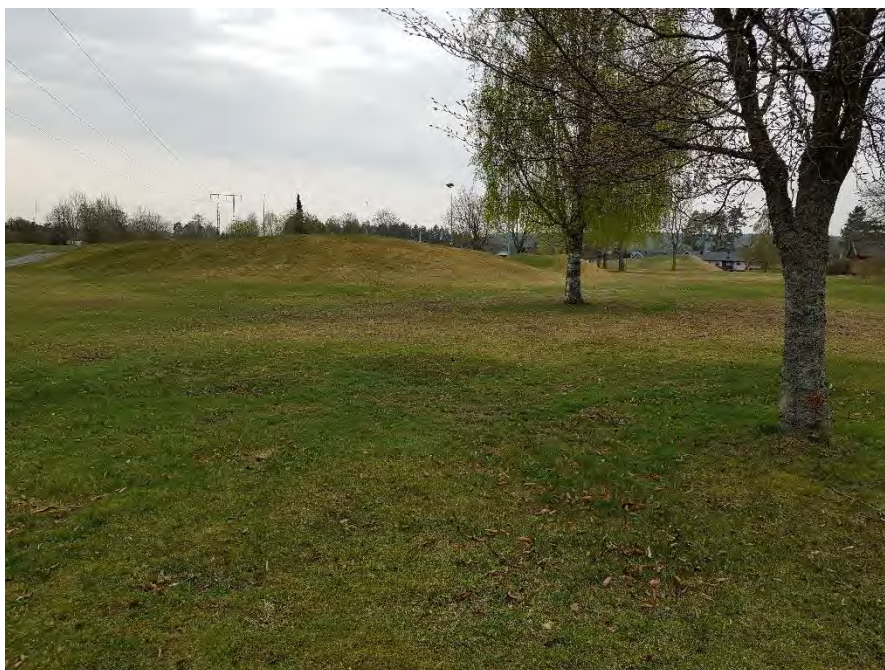
UNDERSÖKNINGSOMRÅDE VÄSTRA DEJEFORS, FOTO I RIKTNING MOT VÄST.

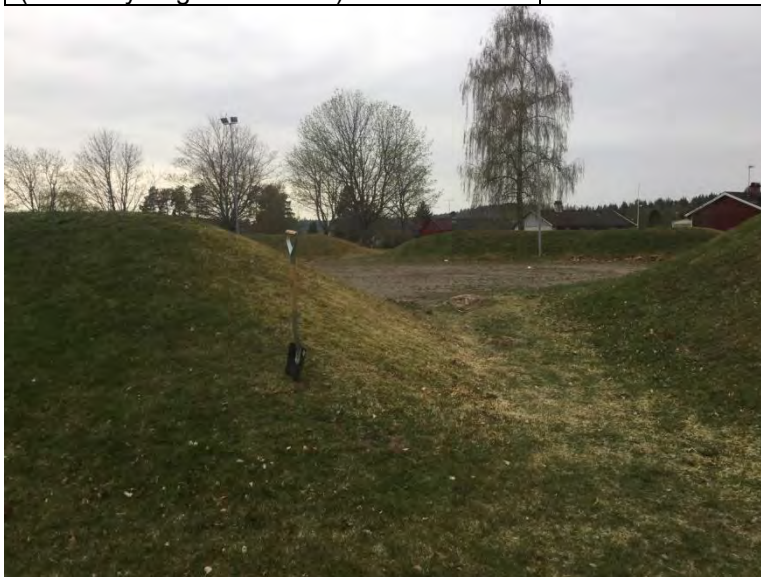
Figur 2-2. Inom de allmänna grönytorna inom Västra Dejefors 1:1 återfinns anlagda kullar/högar. Foto i riktning mot nordväst.

På 1970-talet styckades området av till mindre fastigheter och flertalet villor byggdes. Det är möjligt att det övre organiska jordlagret, där huvuddelen av bekämpningsmedlen troligen finns, har avlägsnats/bytts ut i samband med anläggningsarbeten. Eventuellt kan dessa jordlager ha använts för att anlägga de kullar som återfinns på det f.d. odlingsområdets sydöstra del (se Figur 2.2, 2.3, 2.4 samt fotot på rapportens försättsblad).

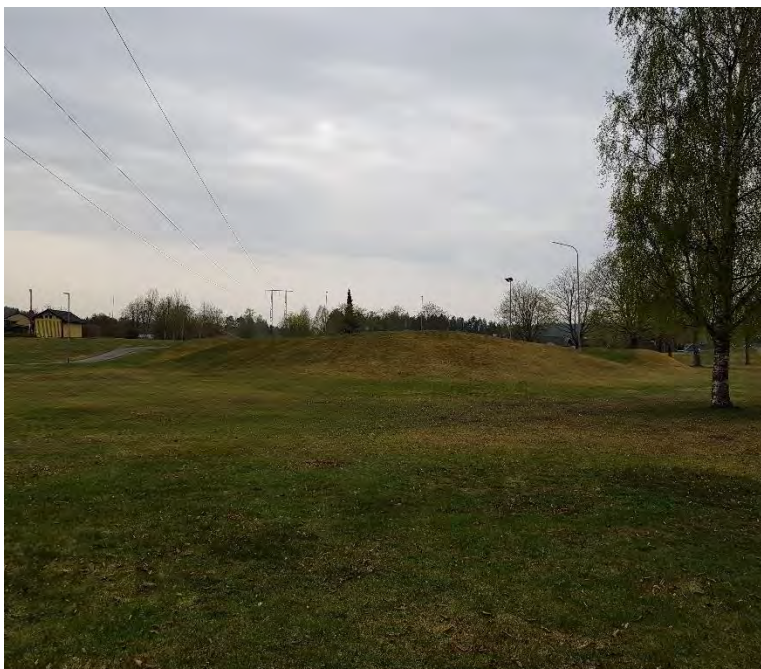
Figur 2-3. Ytterligare ett foto på de anlagda kullarna/högarna inom Västra Dejefors 1:1. Foto i riktning mot sydost

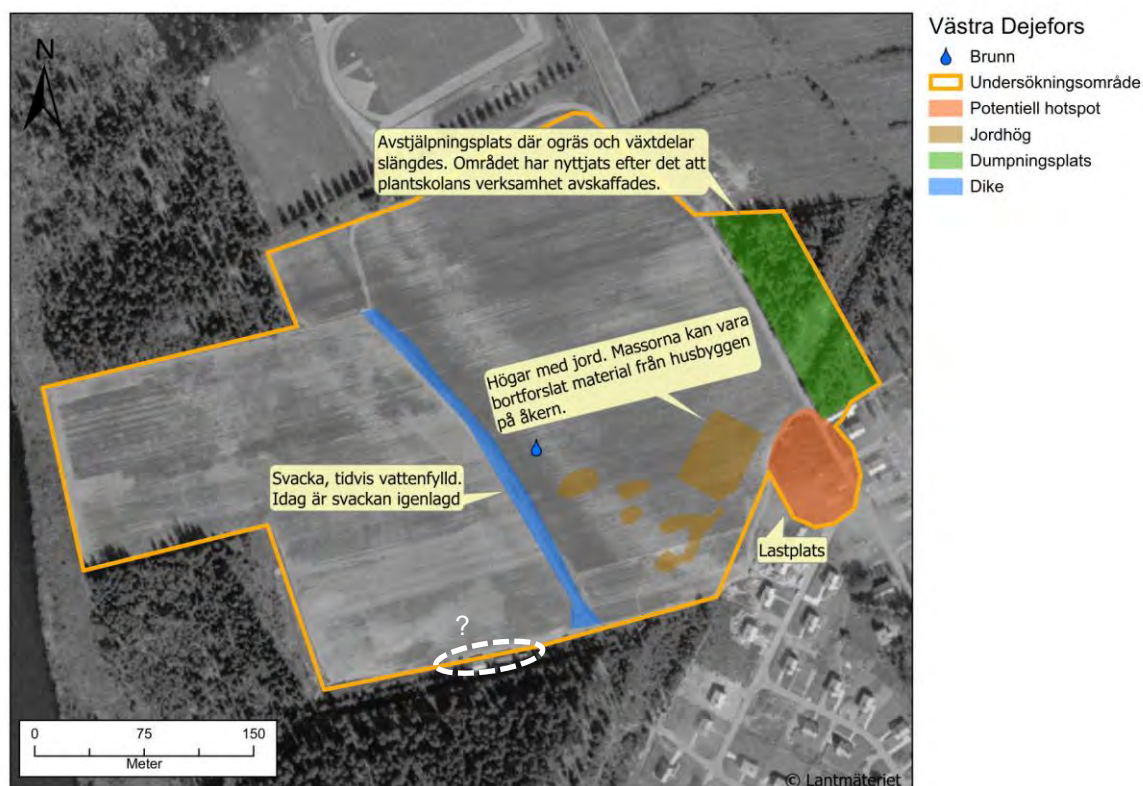
Figur 2-4. Historiskt ortofoto från år 1961. Fältet där odlingsverksamhet bedrevs mellan år 1953 och 1971. Den brunn som är utmärkt i figuren representerar två enskilda vattentäkter anlagda i berg på 40 resp. 60 m djup. Ortofotot har erhållits från SGU. Den streckade vita cirkeln med ett frågetecken var troligtvis omklädningsbaracker.

En lastplats har lokaliserats, se Figur 2.4, men uppgifter om huruvida några kemikalier har hanterats eller vad som har lastats där, har ej framkommit inom ramen för denna undersökning. En avstjälningsplats för ogräs och växtdelar visas med grönt fält i Figur 2.4. Denna avstjälningsplats verkar användas för avstjälpning av trädgårdsavfall än idag, mer om detta beskrivs i kapitel 2.4. Markerat i Figur 2.4 finns även en svacka markerad, som idag är igenfylld. Den brunn som är utmärkt i figuren representerar två enskilda vattentäkter anlagda i berg på 40 respektive 60 m djup. Markerat i Figur 2.4 är även de kullar som nämnts ovan och som misstänks bestå av matjord som rakats ihop från området. I den södra kanten av området, väster om svackan, kan några mindre byggnader skimras, se Figur 2.4. Dessa utgjorde baracker för arbetarna, där de kunde fika med mera. Inga bekämpningsmedel ska ha förvarats här.

I undersökningsområdets centrala del finns en svacka där marken är sumpig (se Figur 2.4). Vid tidpunkten för nu genomförd undersökning (april år 2019) var marken på det markerade området torrt.

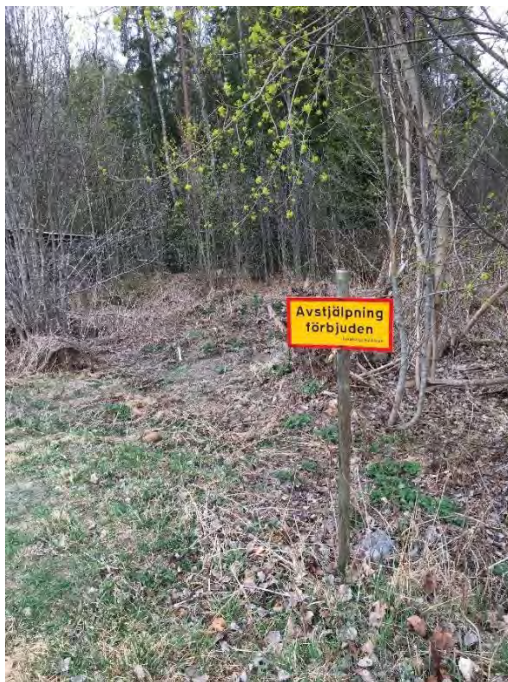
Vid genomförandet av undersökningen (april år 2019) noterades att markvegetationen inom fem utav sex delområden utgjordes av klippta gräsytor. Inom egenskapsområde VD, 6, där avstjälningsplatsen var placerad återfanns gles skogsmark i norra delen. I den södra delen var vegetationen avverkad eftersom en luftburen kraftledning korsar egenskapsområdet orienterad sydväst till nordost. En skylt som påvisade avstjälpning förbjuden noterades i norra delen av egenskapsområdet. Vid tillfället för provtagningen noterades dock avfall såsom löv och dylikt trädgårdsavfall i skogskanten. I Figur 5-1 visas förbudsskylten och den glesa skogsvegetationen.

Figur 5-1. Förbudsskylt i norra delen av egenskapsområde VD, 6. I fotot syns också den glesa skogsvegetationen som etablerat sig i norra delen av egenskapsområdet. Fotot är taget i riktning mot nordost.

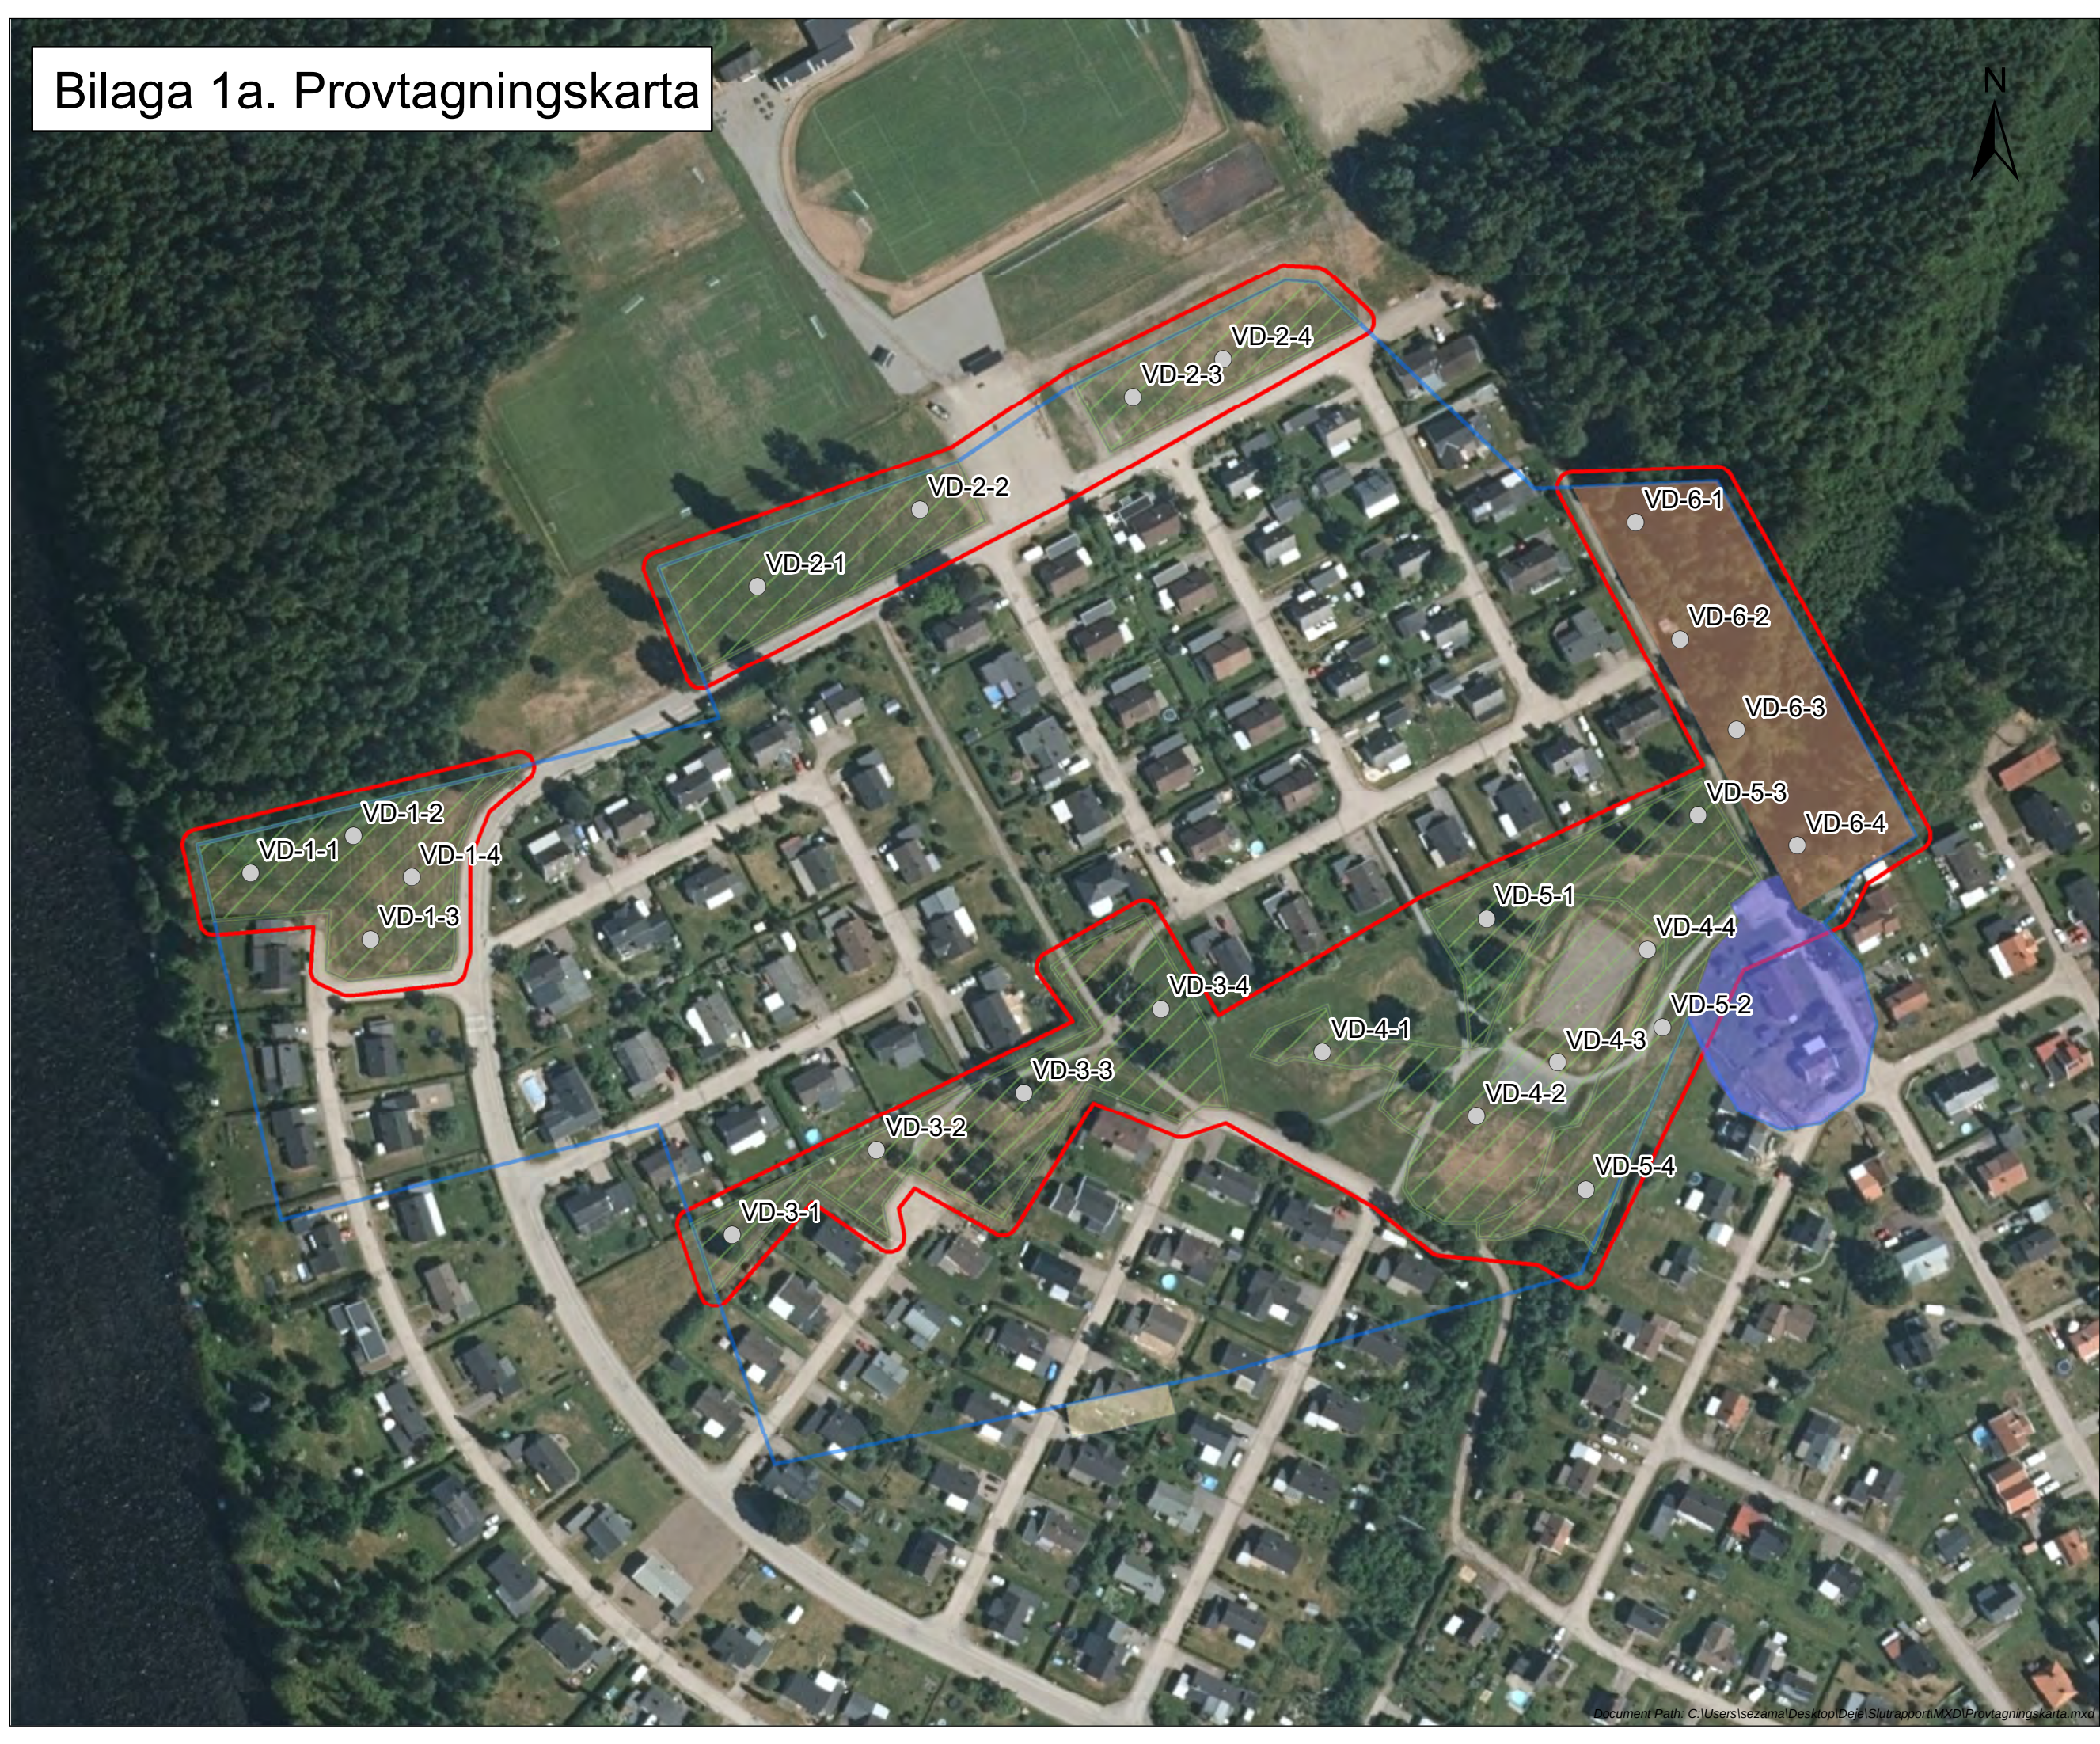
- Provtagningspunkt
- Odlingfält
- Dopningsplats
- Avstjälningsplats
- Tankningsplats
- Förvaring/Lastplats
- Baracker
- F.d. verksamhetsområde
- Undersökningsområde

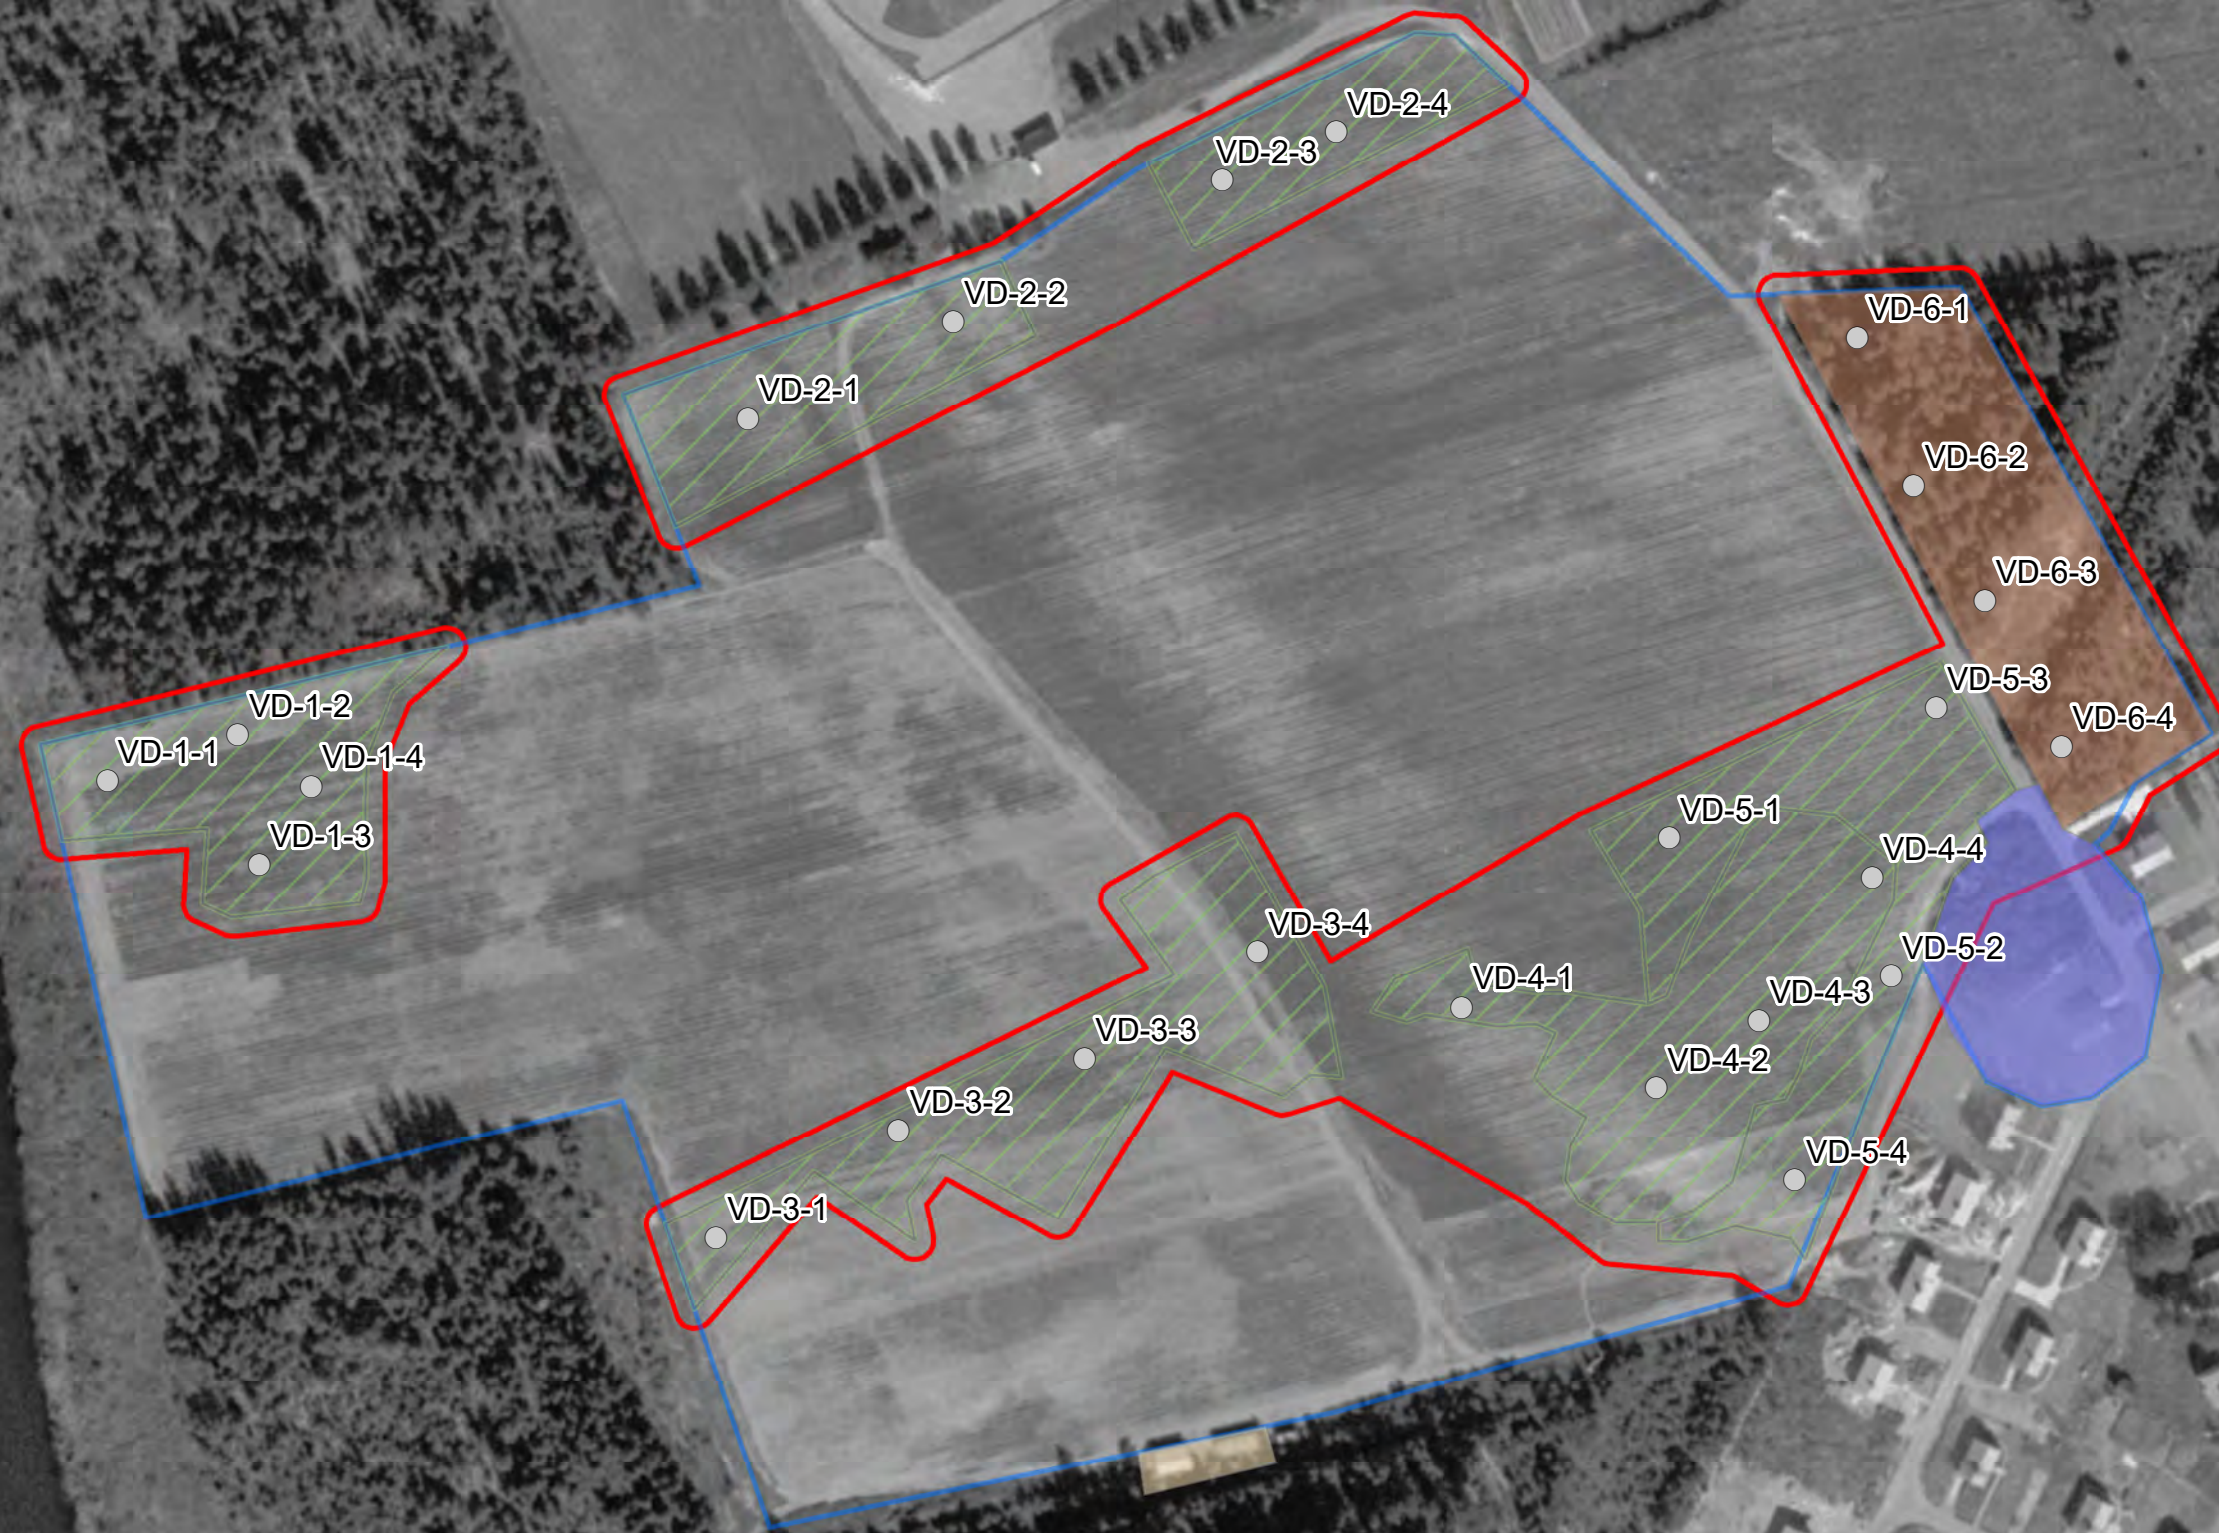
Karta med provpunkter och delområden.  
Historisk kartbild från 1960.
