# Samrådsunderlag

**Avgränsningssamråd** – Muddring av förorenade sediment  
vid Stocka fd sågverk, Nordanstigs kommun

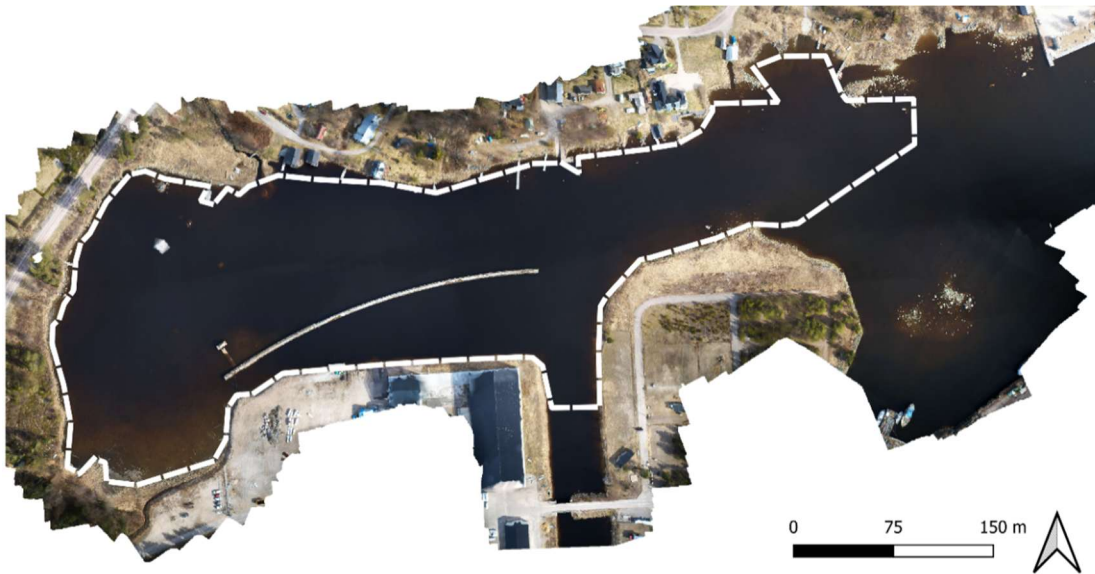
Figur 4. Yta som berörs av vattenarbeten.

Planerade arbeten innebär muddring av förorenade sediment inom vattenområdet i anslutning till Stocka f.d sågverk. Den totala yta som kommer att beröras av vattenarbeten har beräknats till ca 9,2 ha och finns illustrerad som vitmarkerat område i Figur 4 nedan. Muddringsdjupet kommer att vara maximalt 1,5 m under nuvarande bottenyta.
