# TEKNISK BESKRIVNING FÖR AVHJÄLPANDEÅTGÄRDER VID TORSKBÄCKENS F.D. ANRIKNINGSVERK

# TEKNISK BESKRIVNING

## SANERING TORSKBÄCKEN

SGU

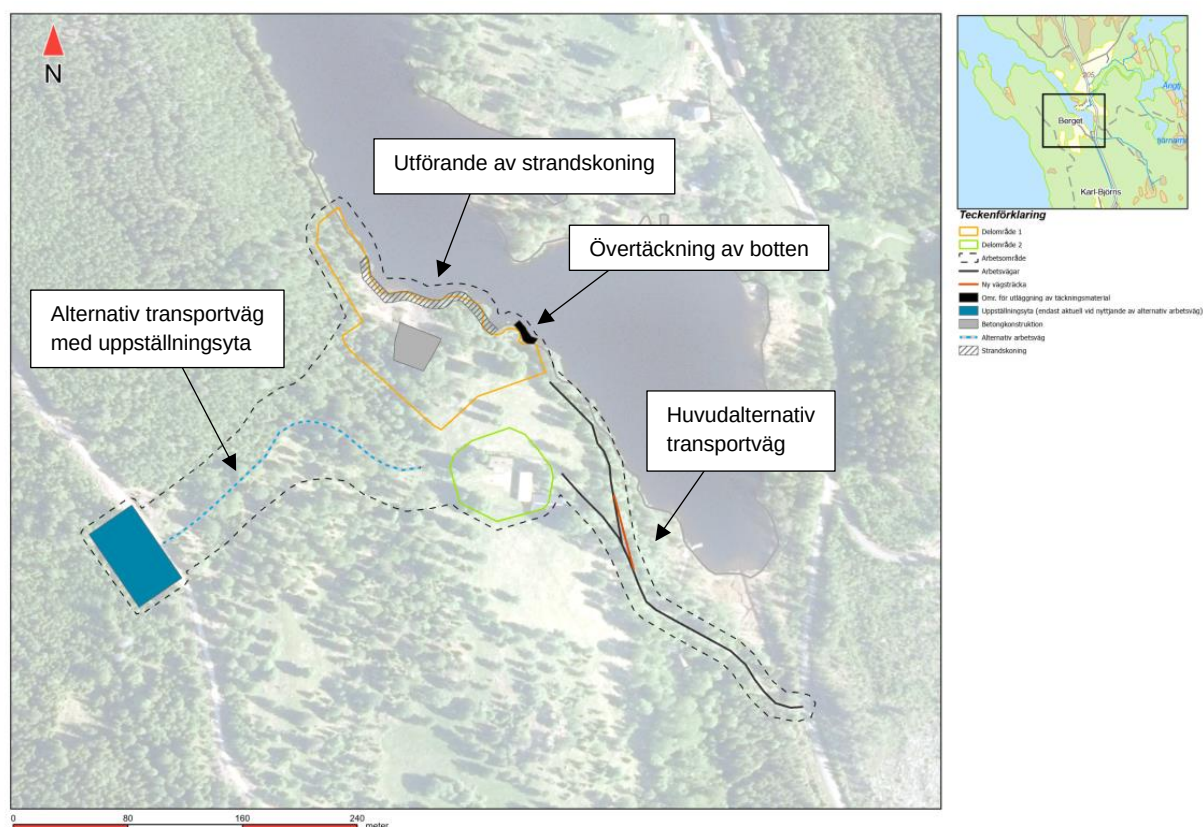
Figur 1. Översiktskarta över området, med arbetsområde runt delområde 1 och delområde 2 samt avgränsning av delområdena där sanering ska genomföras samt aktuellt område för strandskoning och övertäckning av botten. I kartan visas även planerade transportvägar till området där huvudalternativet för transportväg är att utnyttja befintlig väg som går längs sjön och där en uträtning av vägen planeras.

Avhjälpandeåtgärder som ska utföras är urgrävning och borttransport av de förorenade massorna till godkänd mottagningsanläggning för omhändertagande. Efter åtgärden utförs viss uppfyllnad av området. Schaktsaneringen genomförs inom två delområden, se Figur 1. Åtgärderna innefattar även arbeten i vatten genom täckning av sediment i ett mindre avgränsat område i sjön och anläggande av ett erosionsskydd i form av en strandskoning längs en sträcka av stranden inom delområde 1.

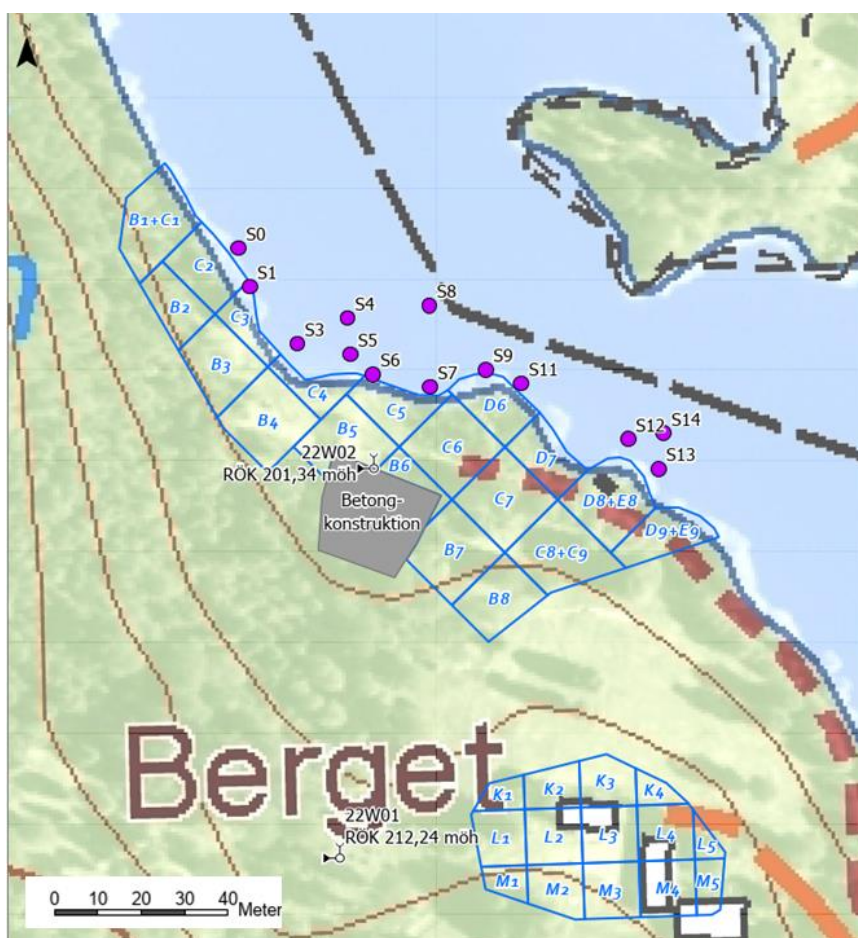
Figur 3. Översikt över området, med det rutsystem som klassningsprovtagning under 2022 genomförts i. Rutstorleken i Delområde 1 (norr) är 20x20 m, medan rutstorleken i Delområde 2 (söder) är 15x15 m. Lila punkter anger lokal för sedimentprovtagning. Betongkonstruktion inom Delområde 1 utgör grundläggning till det tidigare anriktningsverket och rivs i och med åtgärden.

Torskbäckens f.d. anrikningsverk och hela det område som berörs av åtgärderna är beläget på fastigheten Torskbäcken 1:6, Filipstads kommun. Området är beläget på en udde på västra sidan om Torskbäcksviken som ligger på östra sidan av sjön Yngen, ca 10 km öster om Filipstads tätort. Läget för anrikningsverket visas på översiktskarta i Figur 2. Läget för de bägge delområdena visas i Figur 3.

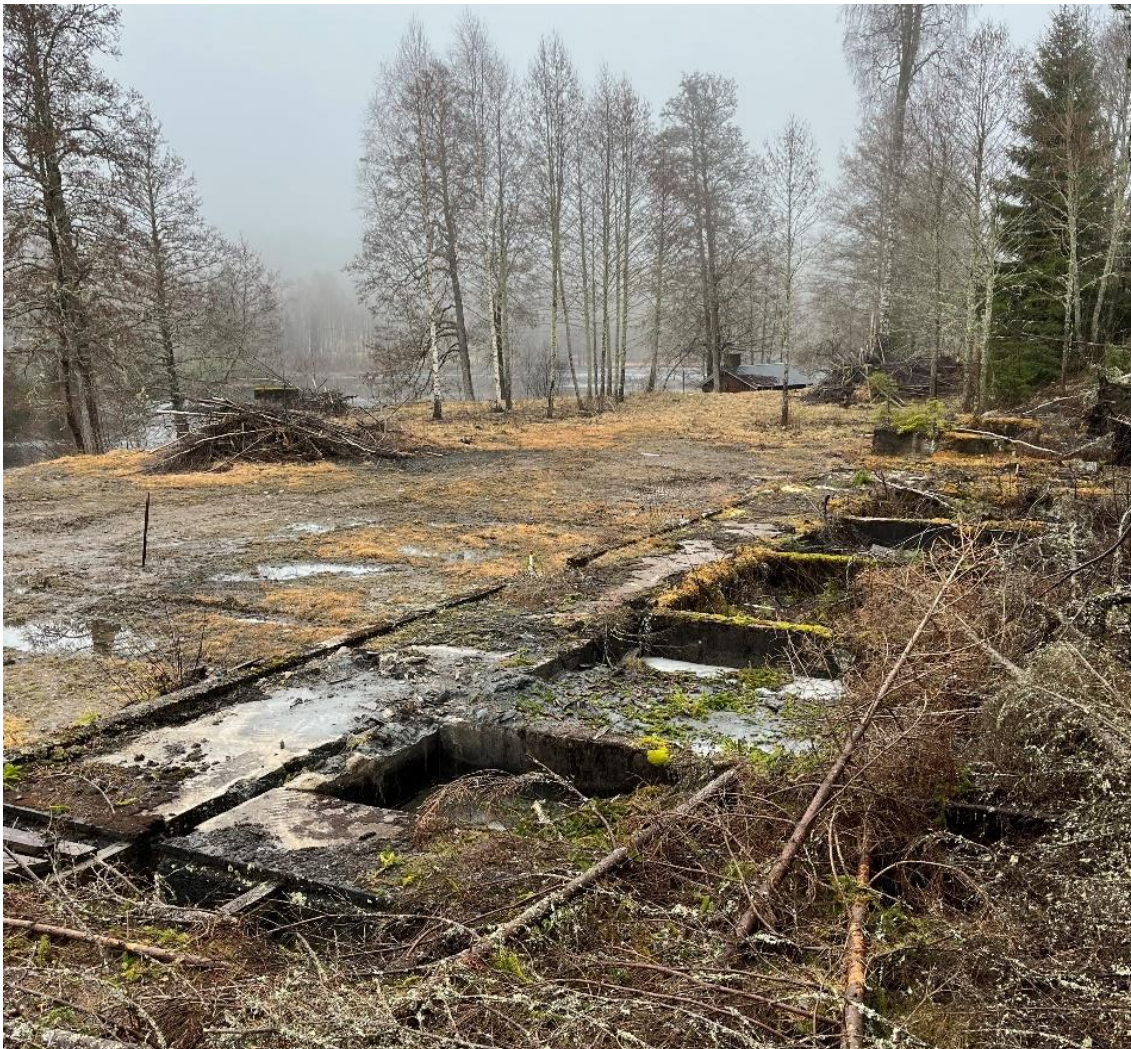
Figur 4. Visar delområde 1 med kvarvarande betongkonstruktion (betongbassänger) från anrikningsverket. I bakgrunden syns taket på smedjan vid vattnet. Foto taget 2024-04-11.

På land, strax intill strandkanten i den inre delen av Torskbäcksviken, återfinns anrikningssand med höga halter av metaller. I Figur 4 visas betongbassänger från anrikningsverket och i Figur 5 visas strandlinjen där strandskoningen ska anläggas.

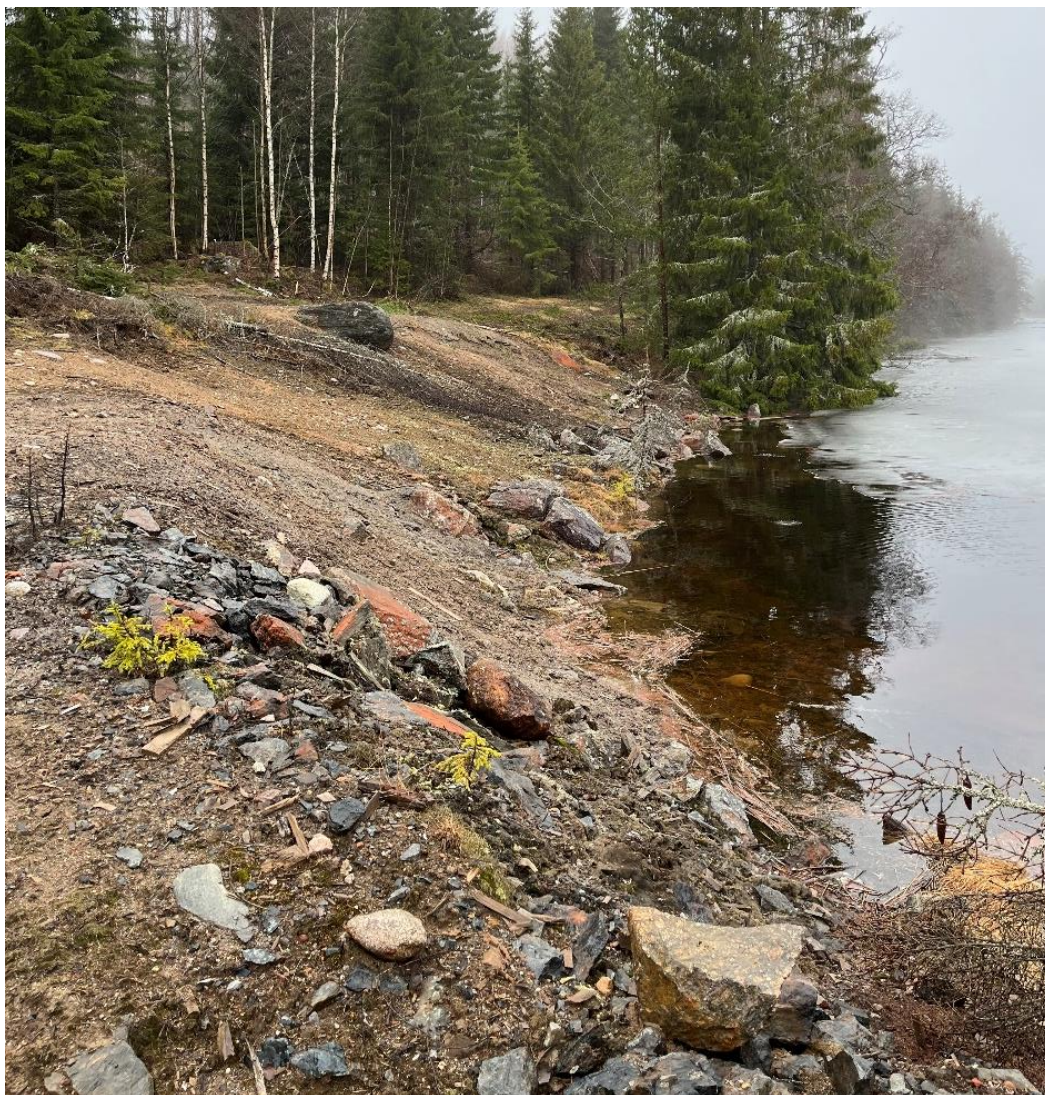
Figur 5. Strandlinjen inom delområde 1 där sökta åtgärder omfattar sanering samt anläggande av strandskoning. Foto taget 2024-04-11.

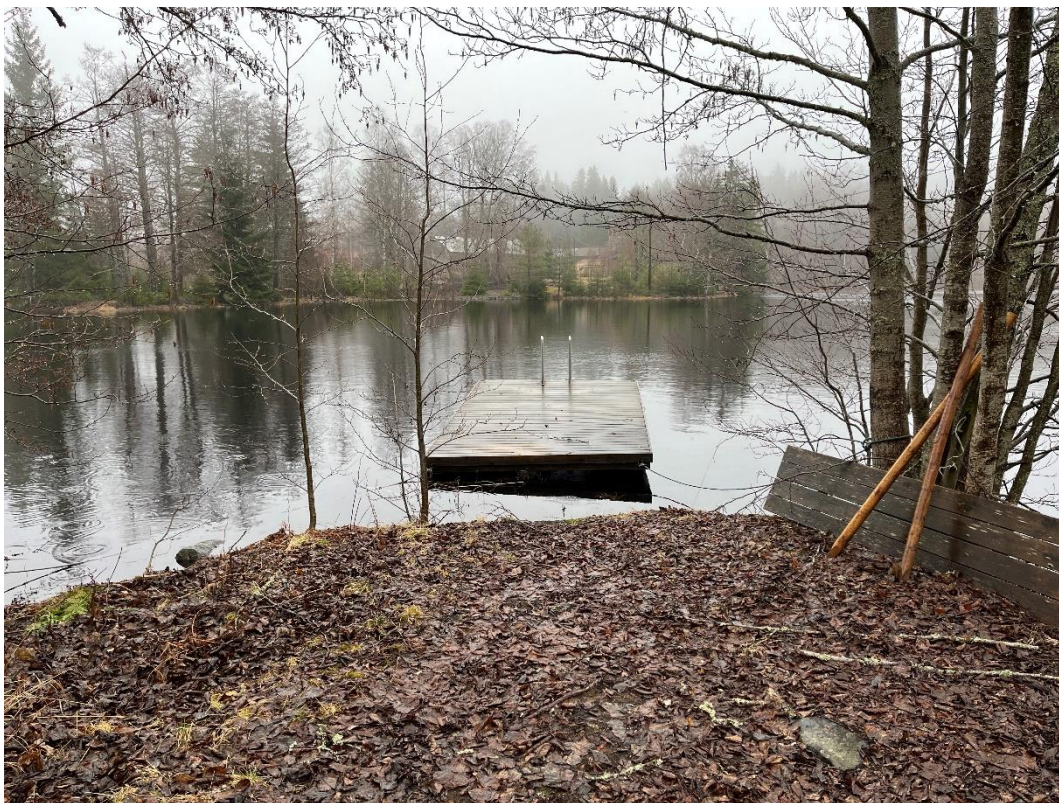
Figur 6. Bryggan inom delområde 1 vid smedjan och båtuppläggningsplatsen. Vid sökt verksamhet kommer bryggan tas bort och sedan ska övertäckning av sediment utföras. Foto taget 2024-04-11.

I den östra delen av delområde 1 ligger en äldre byggnad (smedja) intill vattnet samt en flytbrygga och båtupplagsplats, se Figur 6.

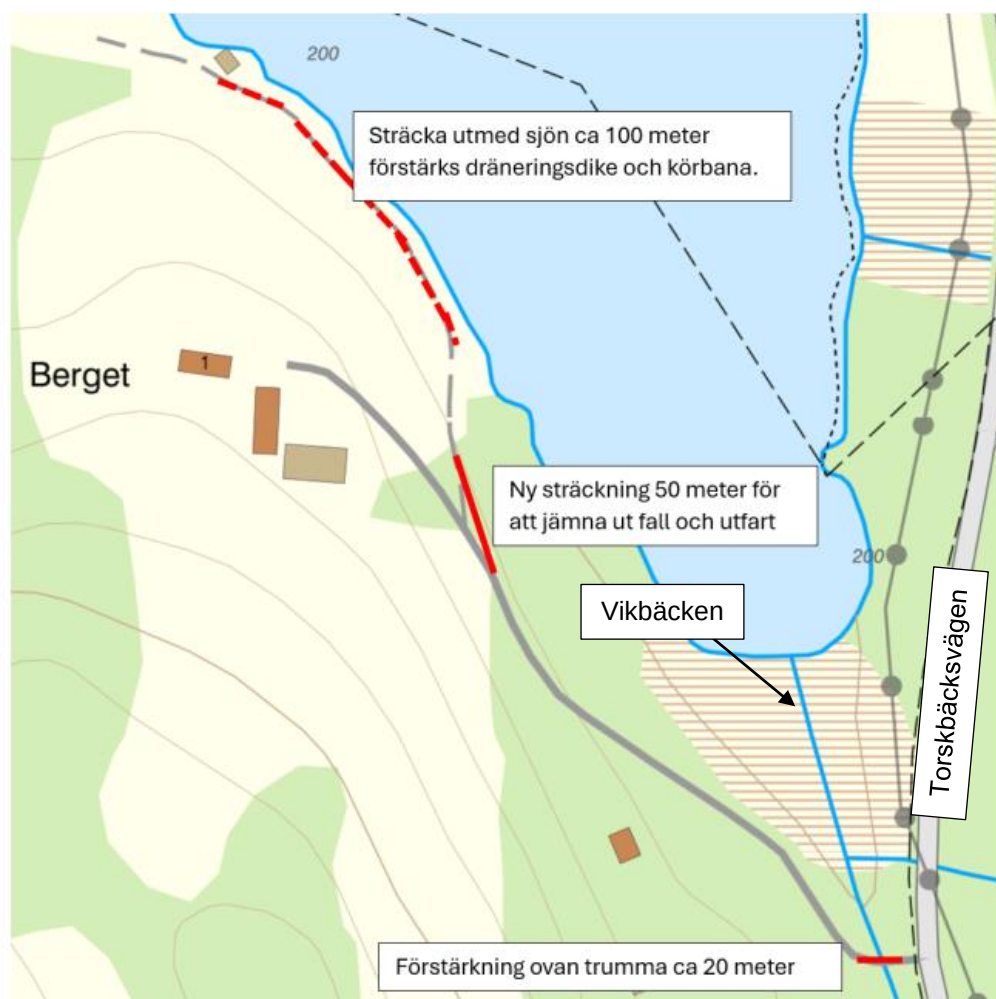
Figur 8. Transportväg för masshantering vid sökt åtgärd visas med röd streckad linje.

Inför genomförandet av sökta åtgärder ska den befintliga vägen som går längs med strandkanten och ansluter till Torskbäcksvägen förstärkas och användas som transportväg, se Figur 8 .

Förstärkningsåtgärder kommer ske av vägen och vägen ska flyttas in över befintligt vägdräneringsdike vilket gör att transportvägen utökas in mot land och kommer därmed inte hamna närmare sjön. Vid förstärkning av transportvägen kommer även en del gamla plåttrummor som avvattnar vägdiket att bytas ut.

Där transportvägen delar sig för att fortsätta till delområde 2 och vidare längs strandlinjen till delområde 1 kommer vägen behövas rätas ut för att möjliggöra att lastbilar kan ta sig fram.

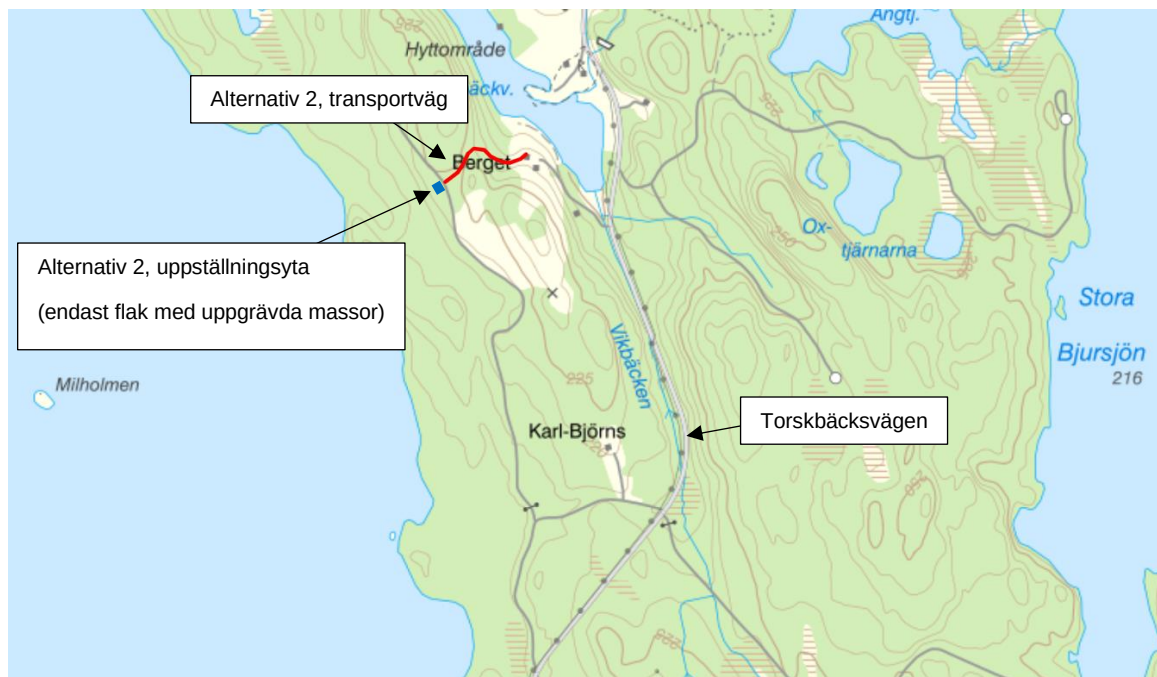
Figur 9. Visar alternativ transportväg (röd linje) som innebär att en transportväg anläggs västerut och ansluts till befintlig väg väster om saneringsområdet där en uppställningsyta (blå markering) och vändplats för lastbilstransporter anläggs.

Alternativ transportväg för uppgrävda massor samt för transport av massor för återfyllnad är att en transportväg anläggs västerut från delområden, se Figur 9. Väster om befintlig skogsväg behöver en omlastningsyta anläggas då lastbilar inte kan köra upp och ner på transportvägen då terrängen är så kuperad. Därför kommer uppgrävda massor då lastas på flak som körs upp med dumper till omlastningsytan. Därifrån dras sedan flaket upp på lastbil för vidare transport till mottagningsanläggning. Ingen hantering av massor kommer ske på omlastningsytan utan endast uppställning av flak för vidare transport.

Efter genomförandet av sökta åtgärder planeras transportvägen rivas och marken återställes. Anläggs transportvägen kan det bli aktuellt att nyttja massorna som använts för transportvägen som återfyllnadsmassor efter genomförd sanering.

Omlastningsytan kommer att kvarlämnas vilket har godkänts av fastighetsägaren, men kontrollprovtagning kommer att ske för att säkerställa att överytan inte är förorenad.

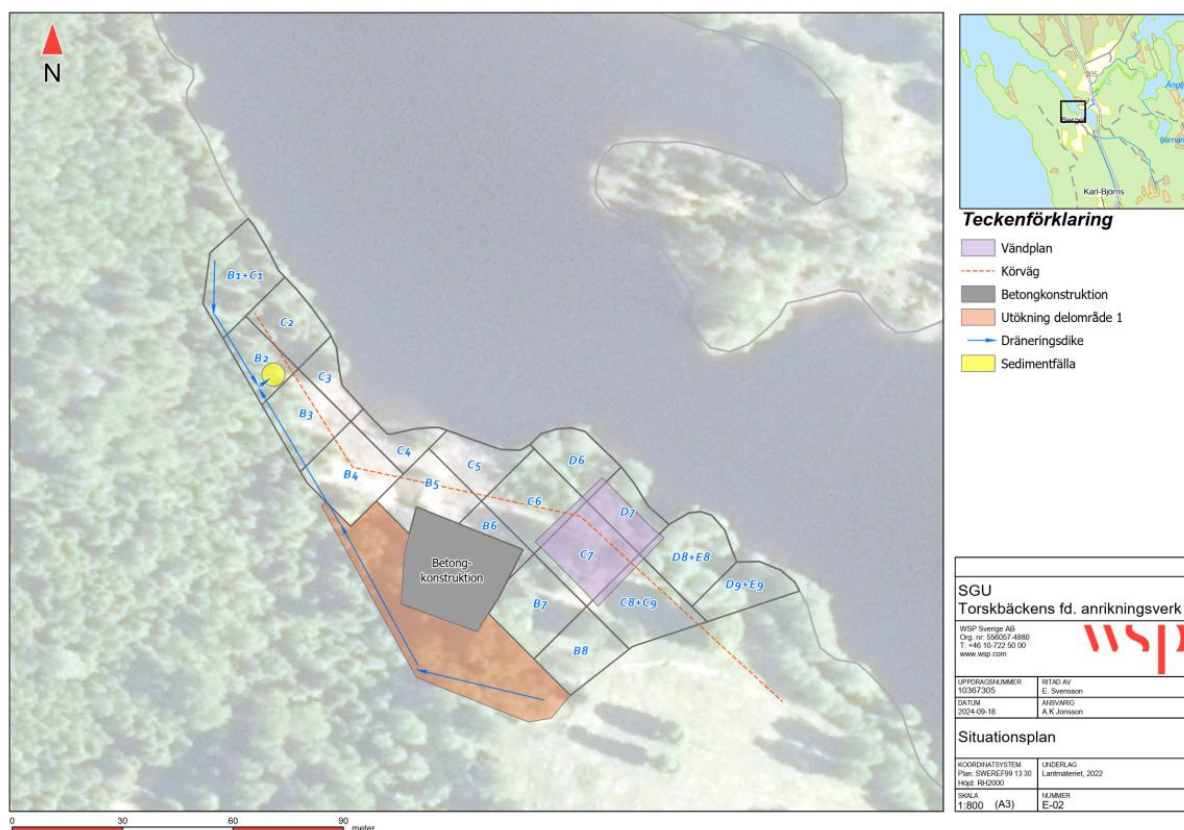
Figur 10. Ritning över delområde 1 med läge för avskärande dike och sedimentfällan som anläggs efter det att sanering genomförts längs bergslutningen. Inom delområdet kommer en vändplan anläggas samt körväg som byggs upp av fiberduk samt 10 cm bärlager 0-32. I ritningen redovisas det utökade området bakom betongkonstruktionen som i samband med sanering kommer klassningsprovatas och därefter saneras vid behov.

För att i viss mån kunna reducera påverkan från ytligt markvatten eller grundvatten i de rutor/SEV samt området bakom betongkonstruktionen som ska åtgärdas inom delområde 1, anläggs inför att schaktarbeten påbörjas i delområde 1, ett tillfälligt dike längs den sydvästra kanten på delområde 1 som avslutas med en sedimentbassäng med en trolig placering inom SEV B2 (Figur 10). Diket utmed delområde 1 anläggs genom att saneringsschakta närmast bergslänten (i sydväst) först och norrut till SEV D2+C1 där det därefter återfylls med rena massor. Därefter anläggs diket och sedimentbassängen i återfyllda rena massor och saneringen av delområdet fortsätter.

Sedimentbassängen anläggs genom att en droppformad grop grävs där fiberduk läggs ut på botten och översilningsmöjligheter skapas i befintlig omkringliggande mark. Djupet på sedimentfällan är ca 1,5 m och vid en sida får maxlutningen uppgå till 1:4 för att säkerställa så att djur som riskerar att gå ner i gropen även kan ta sig upp. Sedimentfällans magasinvolym dimensioneras till ca 20 m<sup>3</sup> utifrån det tillrinnande skogsområdet på ca 1,5 ha. Dikets placering och sedimentfällans läge redovisas i Figur 10. Eftersom detta dike kan förväntas samla upp vatten som kommer från icke-kontaminerat område, bedöms inte några föroreningsrisker föreligga med att avleda detta vatten på ovan beskrivet sätt.

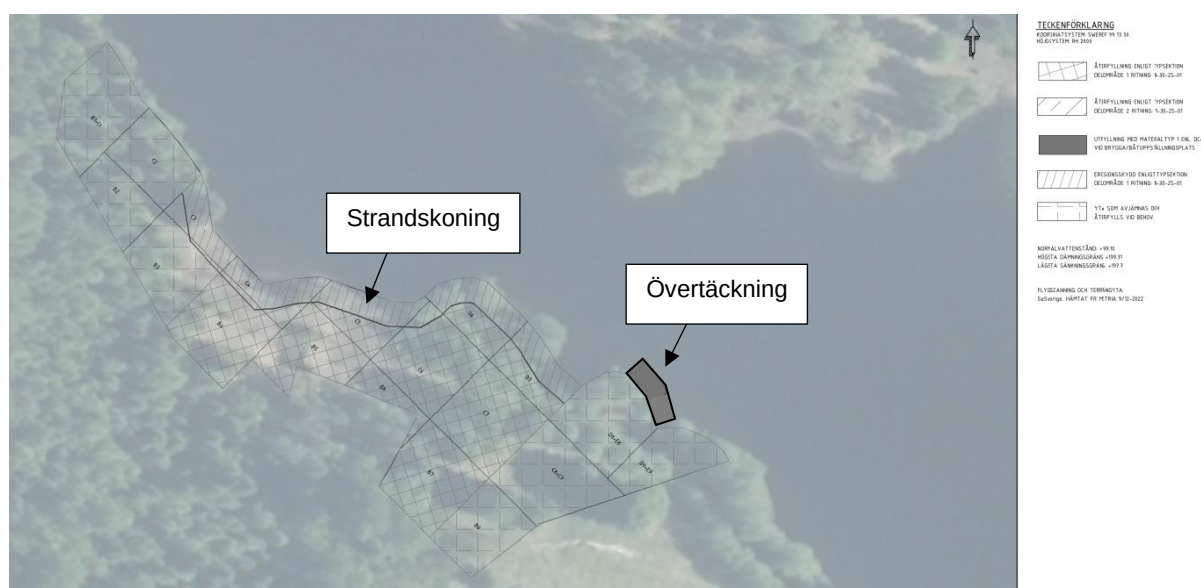
Figur 11. Visar aktuell del av stranden där sanering och strandskoning kommer anläggas samt området vid bryggan där täckning av sjöbotten ska utföras vilket beskrivs vidare under kapitel 5.1.2.

En strandskoning av bergkross anläggs utmed stranden i det område där höga halter förekommer på djup > 1 m, se Figur 11. Under strandskoningens läggs en materialavskiljande geotextil ut. Strandskoningens läggs till lägsta dämningssgräns +198,25 m, se ritningsbilaga M-30-2S-01.

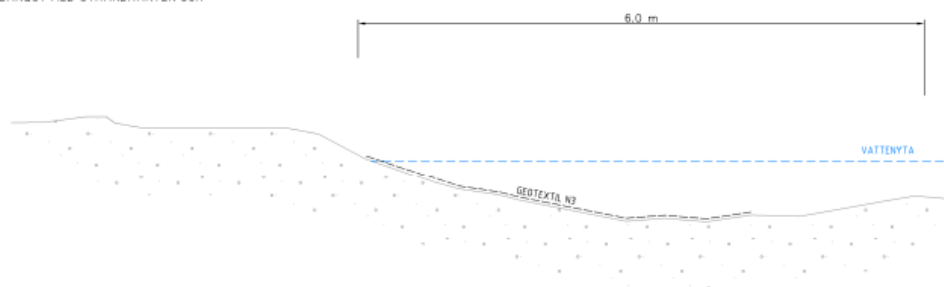
STEG 1.  
LAGG UT GEOTEXTIL LÅNGST MED STRANDKANTEN OCH  
UT I VATTNET

Figur 12. Visar principskiss för genomförande av sanering och strandskoning vid stranden inom delområde 1, uppbyggnad av vall för grumlingsskydd samt återställning. Ovanpå krossmaterialet läggs därefter grövre krossmaterial ut som bildar erosionsskyddet.

Åtgärden ska genomföras genom att lägga geotextil utanför stranden som förankras mot botten med krossmaterial så att det byggs upp en mindre vall och sedan får geotextilen gå upp till vattenytan. Detta säkerställer att geotextilen även får en grumlingsbegränsande funktion vid genomförandet. Därefter genomförs schakt vid strandlinjen innanför vallen med vall av krossmaterial och geotextil som skydd vid arbetena. Man börjar saneringen av stranden ute i sjön och jobbar sig inåt stranden och efterhand läggs krossmaterial över geotextilen eller överlappar med ny geotextil in mot land så att geotextilen succesivt hamnar vid schaktbotten med krossmaterial över. På detta sätt trycks sedimenten i vattnet ner mot schaktbotten innan återfyll. Slutligen läggs det grövre krossmaterialet ut som skydd mot erosion. Genomförandet redovisas i principskiss i Figur 12 och i ritningsbilaga M-10-2N-01.

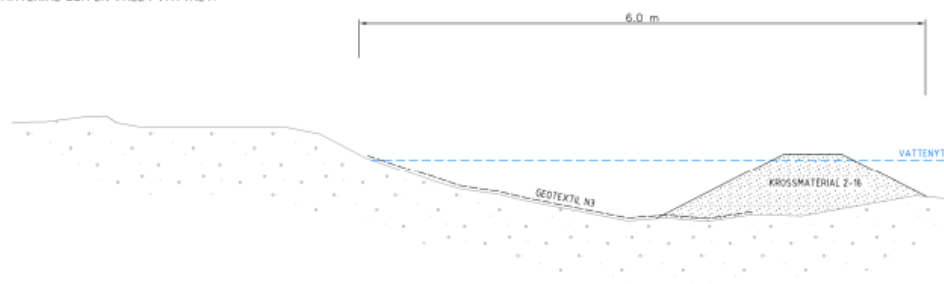
STEG 2.  
Fyll upp med KROSSMATERIAL SOM EN VALL I VATTNET.

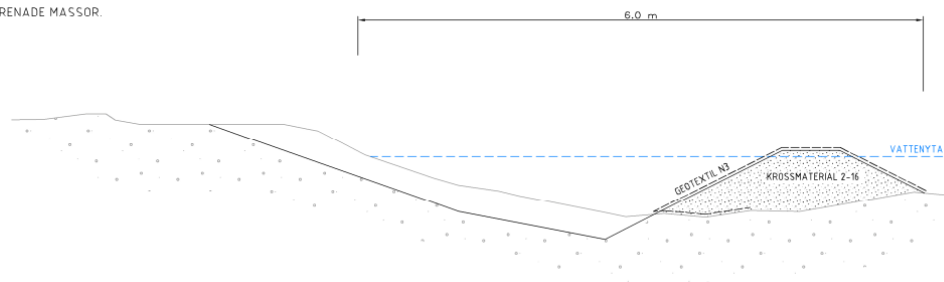
STEG 3.  
VIK GEOTEXTIL RUNT KROSSMATERIALET OCH  
SCHAKTA BORT FÖRORENADE MASSOR.

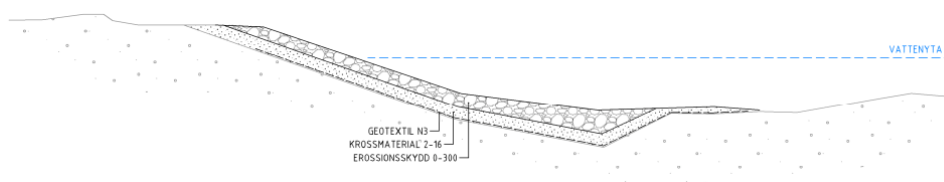
STEG 4.  
EFTER FÄRDIG SANERINGSSCHAKT VIKS GEOTEXTILEN TILLBAKA  
NER I SCHAKTEN OCH FYLLS SEDAN MED KROSSMATERIALET FRÅN  
VALLEN SOM SLÄTAS UT FÖR ATT HÅLLA GEOTEXTILEN PÅ  
PLATS

Vid genomförandet kommer kontroll av grumling utanför vallen med geotextilen att utföras och vid behov kan utläggning av bottenförankrad siltgardin användas utanför vallen för att ytterligare begränsa grumlingsspredning.
