# ÅSBRO IMPREGNERING

mars 2019

I Åsbro har impregneringsverksamhet bedrivits från 1905 till 2012, först av SJ och Televerket och från 1932 av Vattenfallsverket. Impregnering skedde på två platser: ”Åsbro gamla impregneringsanläggning”, som användes fram till 1952, och ”Åsbro nya impregneringsanläggning”, som var i drift under perioden 1952–2012. Inom dessa områden impregnerades stolpar med kreosotolja (som innehåller polycykliska aromatiska kolväten, PAH) samt kopparvitriol och arseniksalt. Undersökningar som gjorts visar på kraftigt förhöjda halter av PAH och arsenik i mark, grundvatten och sediment i anslutande vattendrag. SGU har under 2017 slutfört marksaneringsarbetet vid de två ovannämnda verksamhetsområdena och nu pågår förberedelser för att sanera de förorenade sedimenten.

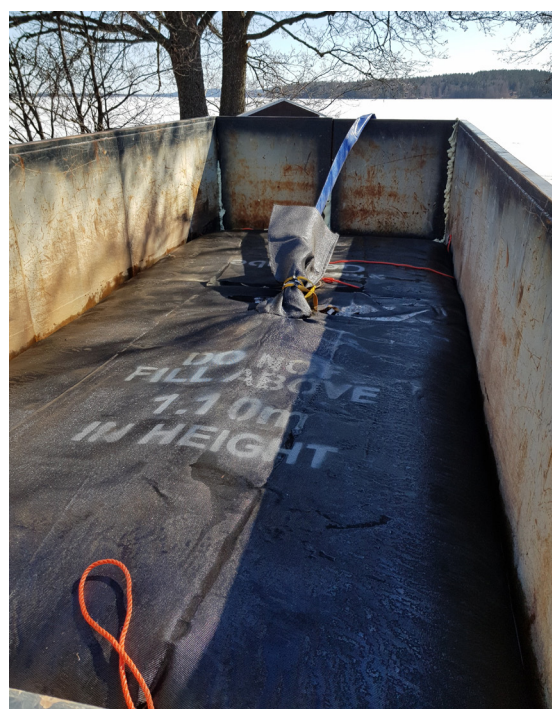
Geotub som avvattnar förorenade sediment". Foto: Structor
