# Friluftsområdet tar form

# Så fortsätter arbetet i Åsbro

● **Saneringsarbetet fortsätter i Åsbro. Medan de sista insatserna på de före detta impregneringsområdena snart är avslutade så fortsätter undersökningarna av bottensediment och strandnära områden.**

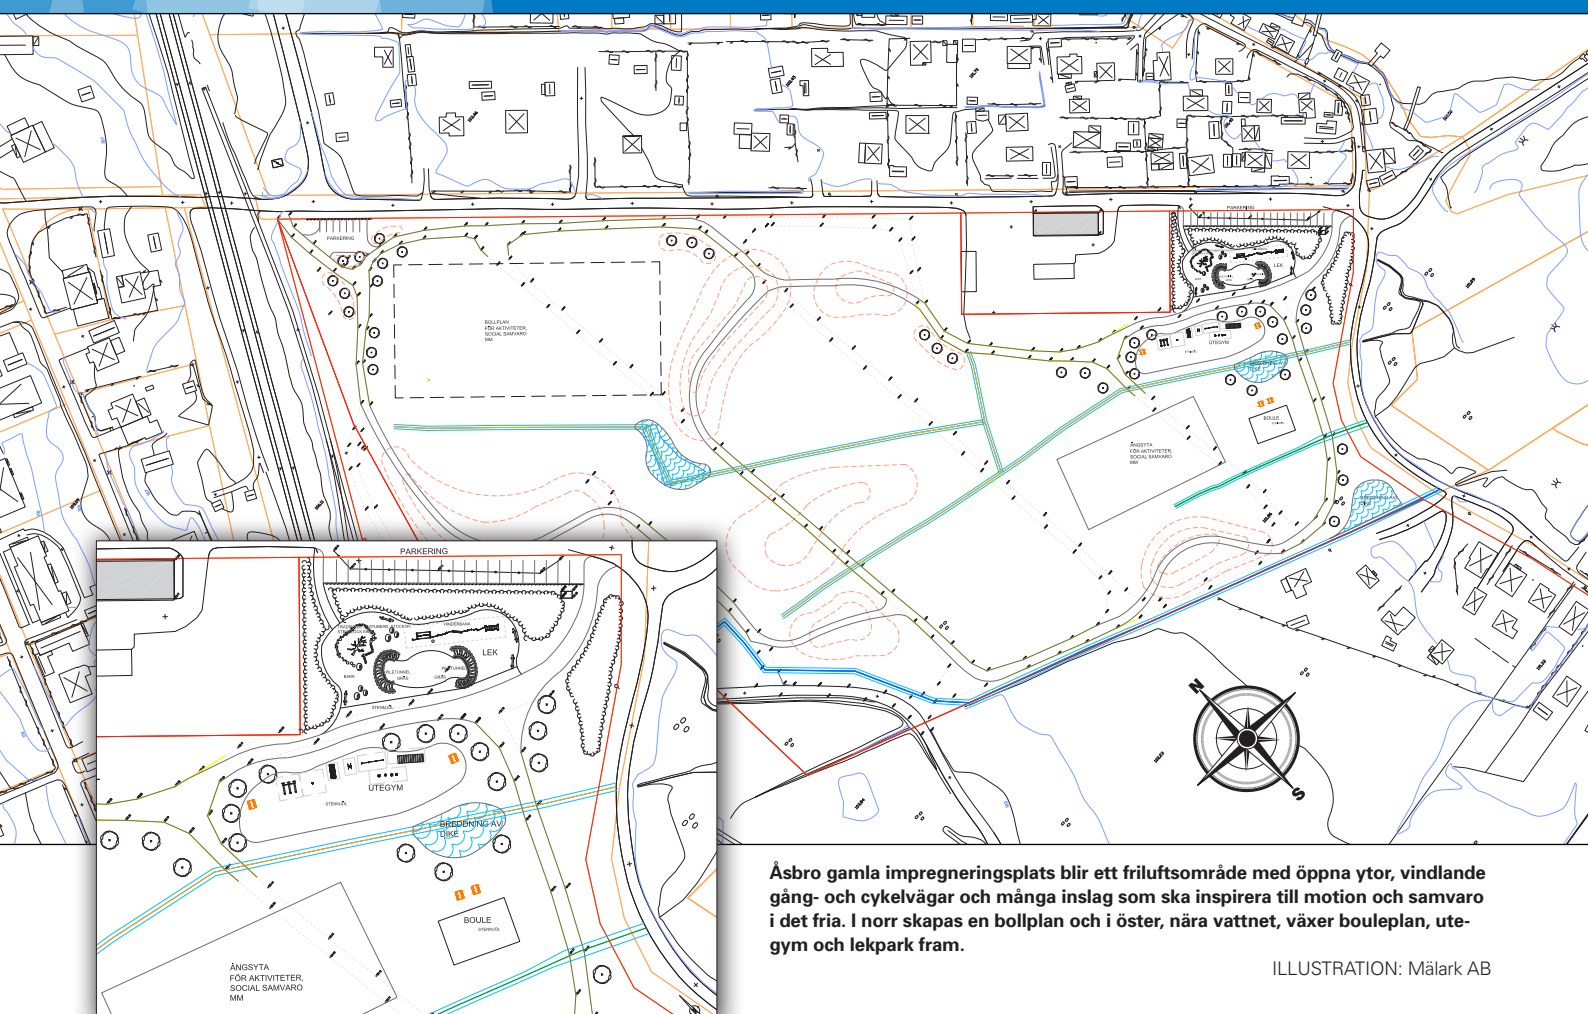
ILLUSTRATION: Mälark AB

Åsbro gamla impregneringsplats blir ett friluftsområde med öppna ytor, vindlande gång- och cykelvägar och många inslag som ska inspirera till motion och samvaro i det fria. I norr skapas en bollplan och i öster, nära vattnet, växer bouleplan, utegym och lekpark fram.

● På Åsbro gamla impregneringsplats pågår finplanering, grässådd och trädplantering för fullt på det framväxande friluftsområdet. Den slutliga gestaltningen är ritad av arkitekter och nu ska entreprenören göra verklighet av deras planer.

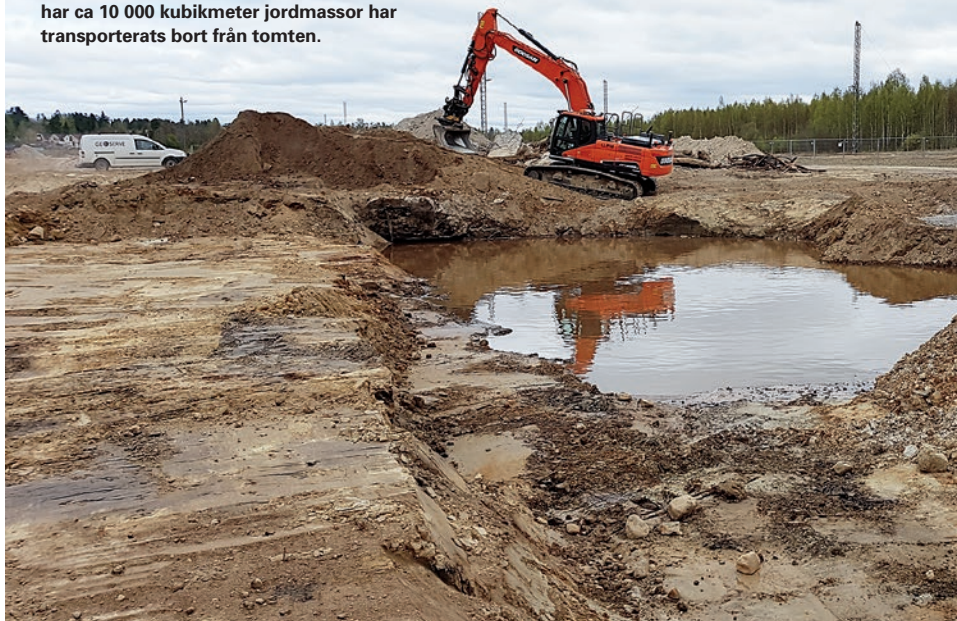
Schaktning av ledningsgravar utförs på Åsbro nya impregneringsområde. Totalt har ca 10 000 kubikmeter jordmassor har transporterats bort från tomten.

De sista arbetena på Åsbro nya impregneringsplats intill Estaboån pågår under juni månad. Nu grävs djupa ledningar i marken bort och tomten där impregneringsanläggningen stått återställs. Hittills har ca 10 000 kubikmeter förorenad jord grävts bort från tomten, som mest ända ner till ca 4 meters djup.

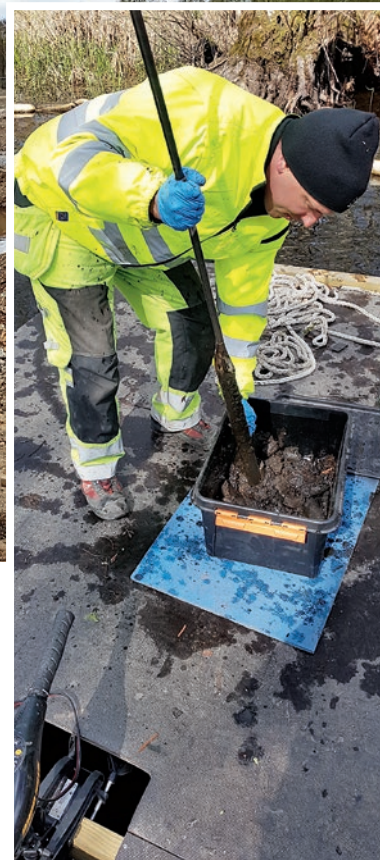
Undersökningarna av sediment i Estaboån visar att ett ca meterdjupt täcke av kreo- sothaltigt gyttja täcker botten.

Undersökningar i sedimenten och strandnära områden kring de före detta impregneringsområdena har pågått sedan april och avslutades under vecka 23. Resultaten är preliminärt bedömda och en del nya upptäckter har gjorts. Exempelvis kan konstateras att Estaboåns bottensediment utgörs av ett ca en meter tjockt lager av kreo- sothaltigt material, mestadels gyttja, som sträcker sig över 200 meter nedströms mot utloppet i
